Commune : **MONTFORT-SUR-MEU** | Rivière : **Le Garun**

Lavoir sur le Garun rue des Arcades

2 Repère(s) sur le site

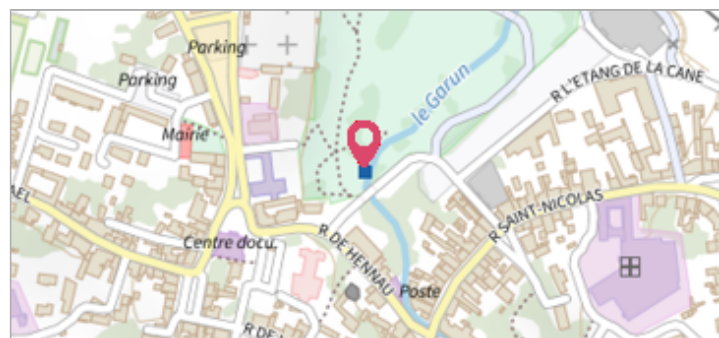
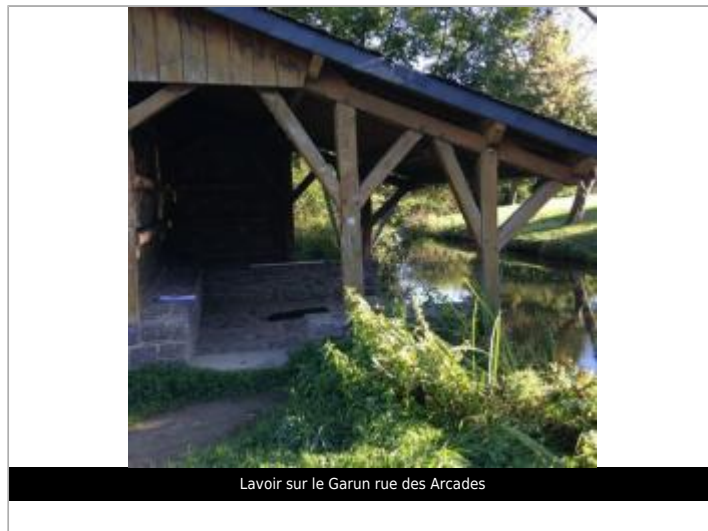
Commentaires : La campagne de terrain du bureau d'études DHE en 2015 a permis de relever à partir de photographies une laisse de la crue du 2 janvier 2014. Une contributrice a relevé, sur le même site, une photographie de la crue du 16 janvier 2018, sans nivellement.

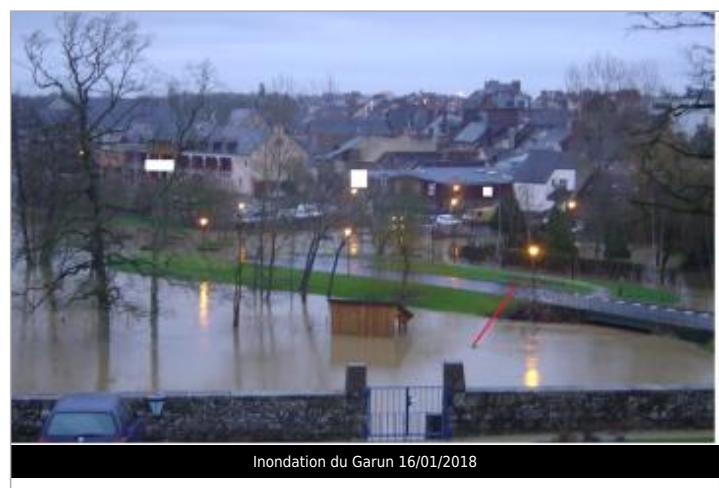
Code : WEB_R_201905285106 **Date de mise à jour :** 24/02/2022
Auteur : FOUVILLE Carole

16 janvier 2018
 Nature de l'inondation : **Débordement de cours d'eau** Nature du repère : **Photographie**

Commentaires : Photo prise de l'Hôtel Communauté au moment de la crue par une internaute

Texte : Inondation du Garun 16/01/2008 15h39
Maximum de l'inondation : Oui
Visibilité : Oui **État du repère :** Bon
Pérennité : Longue **Repère calculé :** Non
PHEC : Non
