Repère(s) sur le site

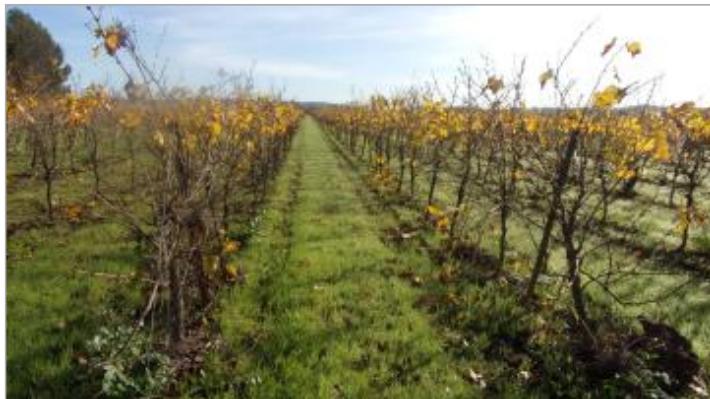
Vue du repère

**15 Octobre 2018**Nature de l'inondation : **Débordement de cours d'eau**Altitude calculée de l'eau : **21.116 m**Nature du repère : **Laisse d'inondation****Commentaires :** Il y avait environ 70 cm d'eau dans les vignes d'après vigneron, laisse dans vigne**GÉNÉRAL****Code :** AUDE18\_R\_346\_1**Date de mise à jour :****Auteur :** SPC MO

**SOURCE DE REPÉRAGE : RELEVÉ DE LAISSES DE CRUES PAR IMSRN SUITE À LA CRUE D'OCTOBRE 2018 - 05/12/2018****Type de repérage :** Campagne de terrain post-inondation**Organisme :** Ingénierie des mouvements du sol et des risques naturels**NIVELLEMENT INITIAL****Méthode :** Non renseigné**Organisme :** Ingénierie des mouvements du sol et des risques naturels**Référence nivélée :** Autre type de référence**Description référence du repère :** TN**Système altimétrique :** NGF IGN 1969 (système normal)**Altitude de la référence (en m) :** 20.396 m**Différence entre le niveau d'eau et la référence (en m) :** 0.720 m**Altitude calculée de l'eau (en m) :** 21.116
