Commune : **SALLELES-D'AUDE**

## 21 Impasse des Picholines

Rivière : **La Cesse**

**GÉNÉRAL****Unité de gestion :** Méditerranée Ouest**Code :** AUDE18\_S\_458**Date de mise à jour :** 04/06/2019**Auteur :** SPC MO

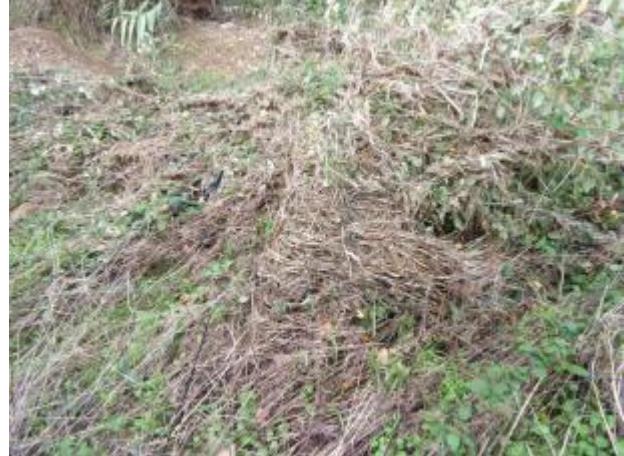
Vue du site

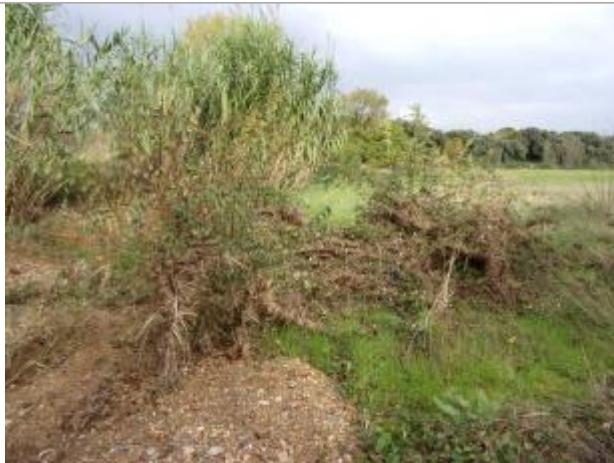
**15 Octobre 2018**Nature de l'inondation : **Débordement de cours d'eau**Altitude calculée de l'eau : **29.47 m**Nature du repère : **Laisse d'inondation****Commentaires :** laisse dans 1 axe d'écoulement (aucune laisse n'a été observée le champs a l'ouest)**GÉNÉRAL****Code :** AUDE18\_R\_458\_1**Date de mise à jour :****Auteur :** SPC MO

Vue du repère
