Commune : **SALLELES-D'AUDE**Rivière : **La Cesse**

Unité de gestion : Méditerranée Ouest**Code** : AUDE18_S_469**Date de mise à jour** : 04/06/2019**Auteur** : SPC MO

Code : AUDE18_R_469_1**Date de mise à jour** :**Auteur** : SPC MO

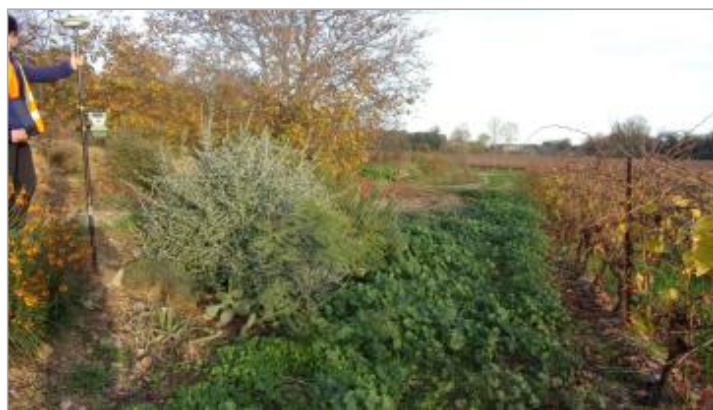
Vue du repère

Nature de l'inondation : **Débordement de cours d'eau**Altitude calculée de l'eau : **31.815 m**Nature du repère : **Laisse d'inondation****Commentaires** : limite zone inondée d'après personnel du château : 2 fissures se sont créées dans la digue et ont engendré un débordement dans les champs de vigne
