Commune : **SALLELES-D'AUDE**Rivière : **La Cesse**

## 1 Chemin de Ratequats

**Unité de gestion :** Méditerranée Ouest**Code :** AUDE18\_S\_469**Date de mise à jour :** 04/06/2019**Auteur :** SPC MO

### SOURCE DE REPÉRAGE : RELEVÉ DE LAISSES DE CRUES PAR IMSRN SUITE À LA CRUE D'OCTOBRE 2018 - 05/12/2018

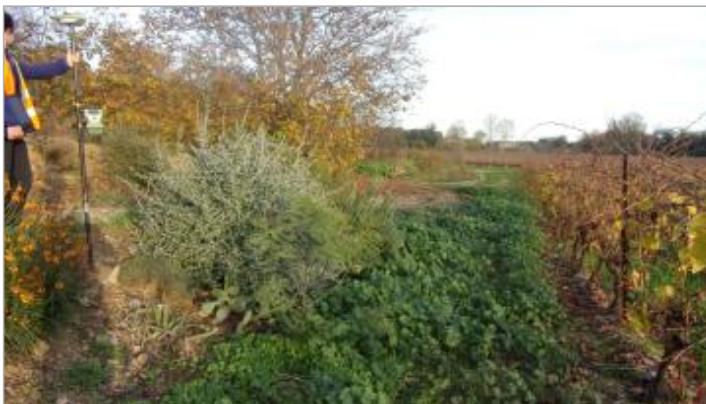
Vue du repère

**15 Octobre 2018**Nature de l'inondation : **Débordement de cours d'eau**Altitude calculée de l'eau : **31.815 m**Nature du repère : **Laisse d'inondation**

**Commentaires :** limite zone inondée d'après personnel du château : 2 fissures se sont créées dans la digue et ont engendré un débordement dans le champs de vigne
