Commune : <b>MARCORIGNAN</b>	Rivière : <b>L' Orbieu</b>
<b>244 B Jardin Rech #1</b>		
<b>Commentaires :</b> Adresse issue du croisement entre les coordonnées du site et la BD ADRESSE. Distance à l'adresse (m) : 47	<b>1</b> Repère(s) sur le site

**Unité de gestion :** Méditerranée Ouest  
**Code :** AUDE18\_S\_490      **Date de mise à jour :** 04/06/2019  
**Auteur :** SPC MO

**Code :** AUDE18\_R\_490\_1      **Date de mise à jour :** 12/06/2019  
**Auteur :** SPC MO

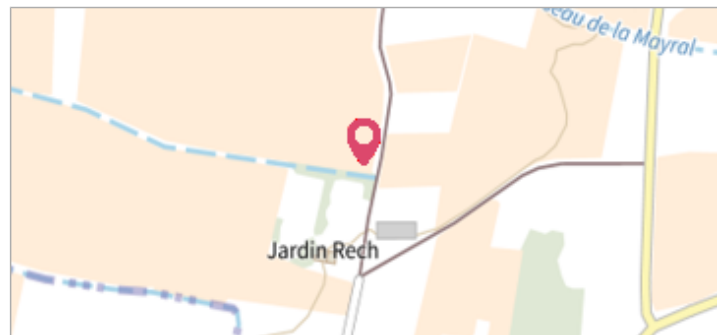
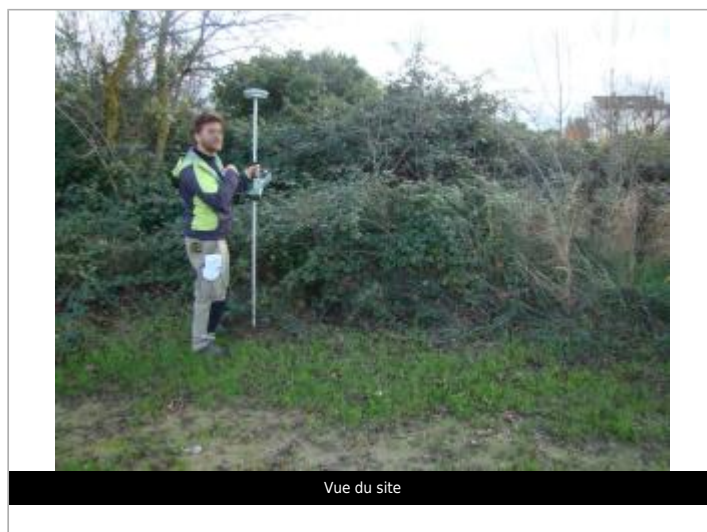
<b>15 octobre 2018</b> Nature de l'inondation : <b>Débordement de cours d'eau</b>	Altitude calculée de l'eau : <b>19.05 m</b> Nature du repère : <b>Laisse d'inondation</b>
<b>Commentaires :</b> laisse coincée dans la haie et témoignage d'un riverain, limite d'extension de crue
