Commune : QUIMPER

Rivière : Le Steïr

Bâtiment privé , 21, Rue de Locronan**1** Repère(s) sur le site**GÉNÉRAL****Unité de gestion :** Vilaine-Côtiers Bretons**Code :** SPC VCB 29232-022**Date de mise à jour :** 04/06/2019**Auteur :** SPC VCB

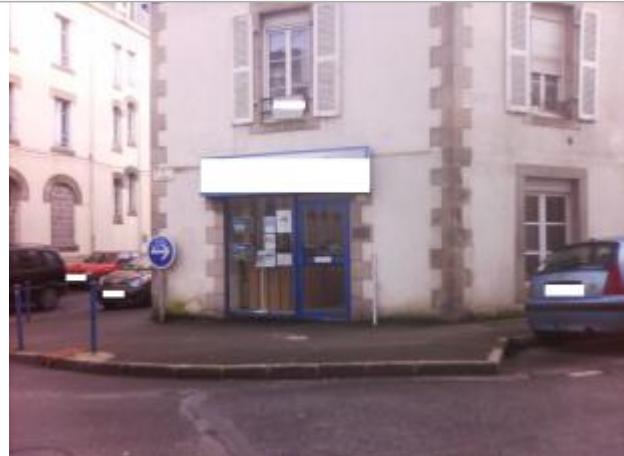
Vue d'ensemble de la devanture du bâtiment privé

**7 Février 2014****Nature de l'inondation :** Débordement de cours d'eau**Altitude calculée de l'eau :** **5.02 m****Nature du repère :** Photographie**Commentaires :** Niveau d'eau déduit d'une photographie (trace d'humidité sur le mur).

Fiabilité bonne.

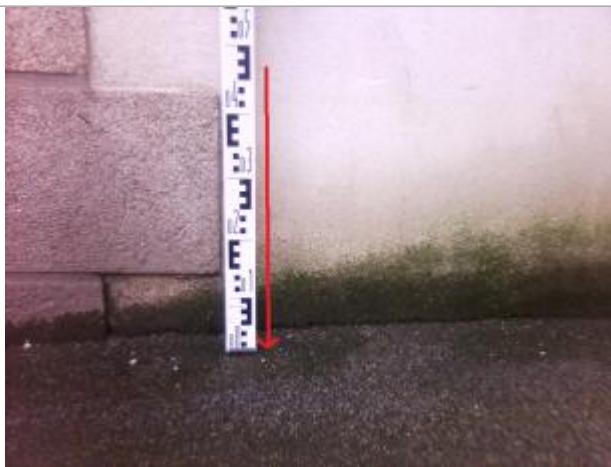
Sol du trottoir du côté droit de la porte d'entrée

MARQUE**Maximum de l'inondation :** Non**Visibilité :** Oui**État du repère :** Moyen**Pérennité :** Aucune**Repère calculé :** Non**PHEC :** Oui**SOURCE DE REPÉRAGE :** CAMPAGNE DE TERRAIN DHE 2015 -
26/02/2015**Type de repérage :** Campagne de terrain post-inondation**MESURE EFFECTUÉE À PARTIR D'UNE PHOTOGRAPHIE ET D'UN
TÉMOIGNAGE ORAL AVEC COMME RÉFÉRENCE LE SOL DU
TROTTOIR DU CÔTÉ DROIT DE LA PORTE D'ENTRÉE - 19/11/2015****Méthode :** Nivellement direct**Référence nivélée :** Autre type de référence**Description référence du repère :** sol du trottoir du côté droit de la porte (extrémité première pierre saillante en partant du sol)**Système altimétrique :** NGF IGN 1969 (système normal)**Altitude de la référence (en m) :** 4.590 m**Différence entre le niveau d'eau et la référence (en m) :** 0.430 m**Altitude calculée de l'eau (en m) :** 5.02
