Commune : **QUIMPER**Rivière : **Le Steïr****Bâtiment privé , 21, Rue de Locronan****1** Repère(s) sur le site**GÉNÉRAL****Unité de gestion :** Vilaine-Côtiers Bretons**Code :** SPC VCB 29232-022**Date de mise à jour :** 04/06/2019**Auteur :** SPC VCB

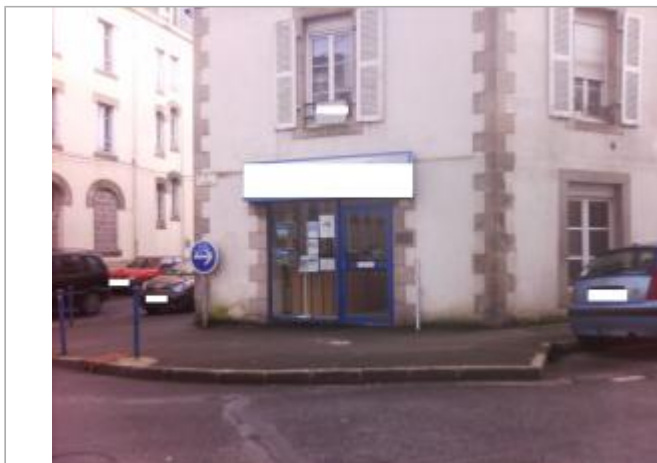
Vue d'ensemble de la devanture du bâtiment privé

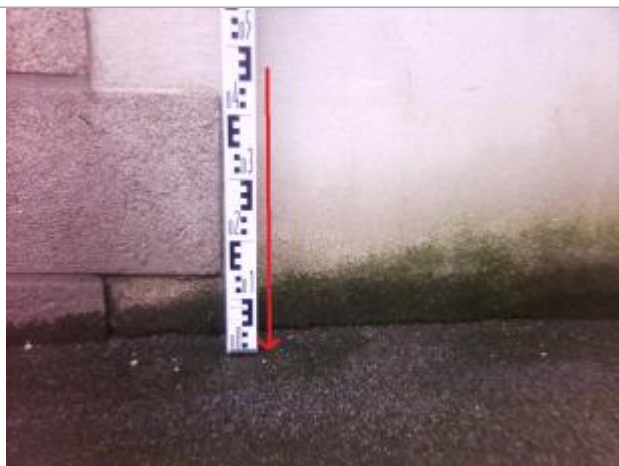
**7 février 2014**Nature de l'inondation : **Débordement de cours d'eau**Altitude calculée de l'eau : **5.02 m**Nature du repère : **Photographie****Commentaires :** Niveau d'eau déduit d'une photographie (trace d'humidité sur le mur).
Fiabilité bonne.**GÉNÉRAL****Code :** SPC VCB 29232-022a**Date de mise à jour :****Auteur :** SPC VCB

Sol du trottoir du côté droit de la porte d'entrée
