Commune : <b>OLONZAC</b>	Rivière : <b>L' Ognon</b>
<b>5473 Le Beal</b>

**Unité de gestion :** Méditerranée Ouest  
**Code :** AUDE18\_S\_249      **Date de mise à jour :** 04/06/2019  
**Auteur :** SPC MO

**Code :** AUDE18\_R\_249\_1      **Date de mise à jour :** 12/06/2019  
**Auteur :** SPC MO

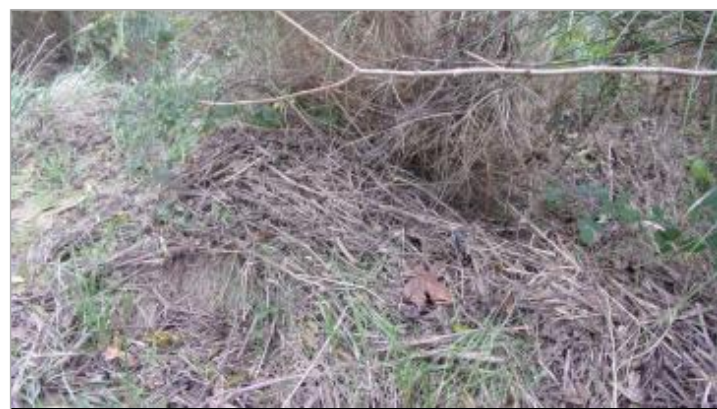
Vue du repère

<b>15 Octobre 2018</b> Nature de l'inondation : <b>Débordement de cours d'eau</b>	Altitude calculée de l'eau : <b>41.429 m</b> Nature du repère : <b>Laisse d'inondation</b>
---	--	---

**Commentaires :** laisse dans buisson

**Méthode :** Non renseigné  
**Organisme :** Ingénierie des mouvements du sol et des risques naturels  
**Référence nivelée :** Autre type de référence  
**Description référence du repère :** TN  
**Système altimétrique :** NGF IGN 1969 (système normal)  
**Altitude de la référence (en m) :** 41.029 m  
**Différence entre le niveau d'eau et la référence (en m) :** 0.400 m  
**Altitude calculée de l'eau (en m) :** 41.429 m
