Commune : **ARGENS-MINERVOIS****Avenue des Platanes #2**Rivière : **L'Aude****1** Repère(s) sur le site**GÉNÉRAL****Unité de gestion :** Méditerranée Ouest**Code :** AUDE18\_S\_256**Date de mise à jour :** 04/06/2019**Auteur :** SPC MO

**15 Octobre 2018**Nature de l'inondation : **Débordement de cours d'eau**Altitude calculée de l'eau : **35.03 m**Nature du repère : **Témoignage oral****Commentaires :** témoignage entreprise SOA : sous-sol inondé par remontée des eaux par le système d'évacuation des eaux pluviales**GÉNÉRAL****Code :** AUDE18\_R\_256\_1**Date de mise à jour :****Auteur :** SPC MO

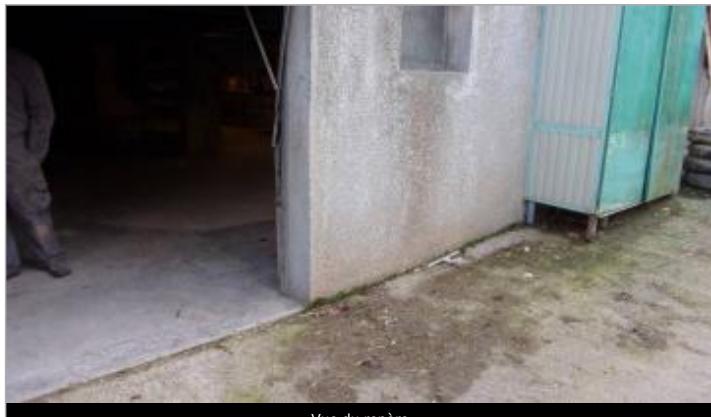
Vue du repère

**SOURCE DE REPÉRAGE : RELEVÉ DE LAISSES DE CRUES PAR IMSRN SUITE À LA CRUE D'OCTOBRE 2018 - 05/12/2018****Type de repérage :** Campagne de terrain post-inondation**Organisme :** Ingénierie des mouvements du sol et des risques naturels**NIVELLEMENT INITIAL****Méthode :** Non renseigné**Organisme :** Ingénierie des mouvements du sol et des risques naturels**Référence nivelée :** Autre type de référence**Description référence du repère :** Sol**Système altimétrique :** NGF IGN 1969 (système normal)**Altitude de la référence (en m) :** 33.950 m**Différence entre le niveau d'eau et la référence (en m) :** 1.080 m**Altitude calculée de l'eau (en m) :** 35.03 m
