Commune : **RAISSAC-D'AUDE**Rivière : **L' Aude****rue de la vigne et du vin****Commentaires** : Rive Gauche de l'Orbieu.**1** Repère(s) sur le site**GÉNÉRAL****Unité de gestion** : Méditerranée Ouest**Code** : AUDE18_S_354**Date de mise à jour** : 04/06/2019**Auteur** : SPC MO

**15 Octobre 2018**Nature de l'inondation : **Débordement de cours d'eau**Altitude calculée de l'eau : **21.456 m**Nature du repère : **Laisse d'inondation****Commentaires** : trace niveau d'eau sur le mur de la coopérative**GÉNÉRAL****Code** : AUDE18_R_354_1**Date de mise à jour** :**Auteur** : SPC MO

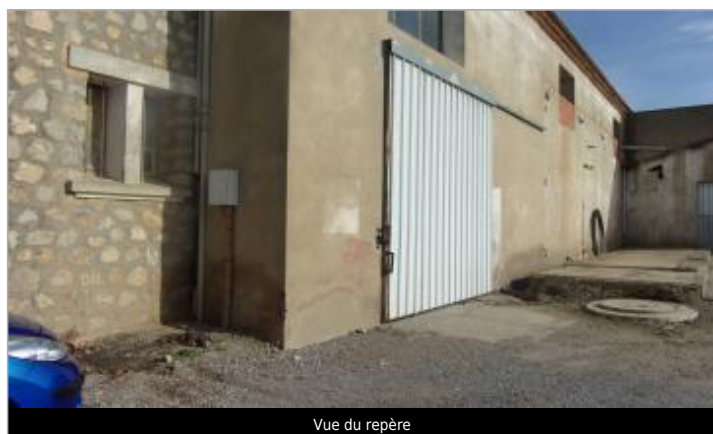
Vue du repère

MARQUE**Maximum de l'inondation** : Non renseigné**Visibilité** : Non renseigné**État du repère** : Non renseigné**Pérennité** : Non renseigné**Repère calculé** : Non renseigné**PHEC** : Non renseigné**SOURCE DE REPÉRAGE : RELEVÉ DE LAISSES DE CRUES PAR IMSRN SUITE À LA CRUE D'OCTOBRE 2018 - 05/12/2018****Type de repérage** : Campagne de terrain post-inondation**Organisme** : Ingénierie des mouvements du sol et des risques naturels**NIVELLEMENT INITIAL****Méthode** : Non renseigné**Organisme** : Ingénierie des mouvements du sol et des risques naturels**Référence nivelée** : Autre type de référence**Description référence du repère** : Sol**Système altimétrique** : NGF IGN 1969 (système normal)**Altitude de la référence (en m)** : 20.626 m**Différence entre le niveau d'eau et la référence (en m)** : 0.830 m**Altitude calculée de l'eau (en m)** : 21.456 m
