Commune : **SALLELES-D'AUDE**Rivière : **La Cesse**

Unité de gestion : Méditerranée Ouest**Code** : AUDE18_S_469**Date de mise à jour** : 04/06/2019**Auteur** : SPC MO

Code : AUDE18_R_469_1**Date de mise à jour** :**Auteur** : SPC MO

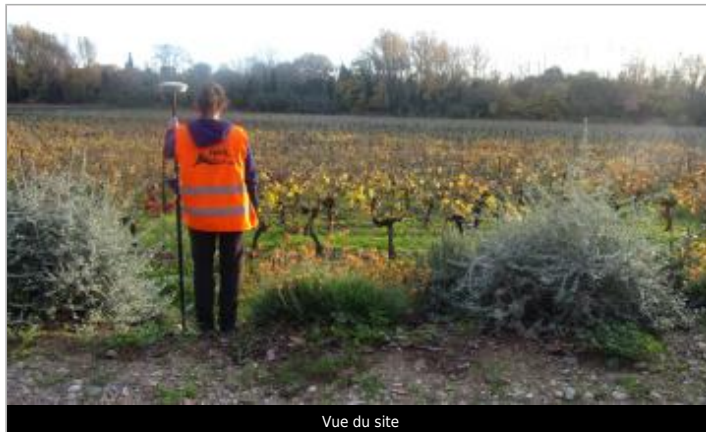
Vue du site

Commentaires : Adresse issue du croisement entre les coordonnées du site et la BD ADRESSE. Distance à l'adresse (m) : 234**1** Repère(s) sur le site

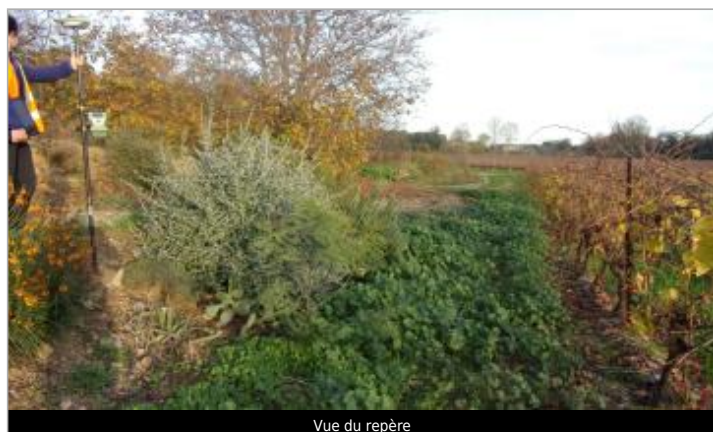
Vue du repère

Nature de l'inondation : **Débordement de cours d'eau**Altitude calculée de l'eau : **31.815 m**Nature du repère : **Laisse d'inondation****Commentaires** : limite zone inondée d'après personnel du château : 2 fissures se sont créées dans la digue et ont engendré un débordement dans les champs de vigne
