Commune : <b>MARCORIGNAN</b>	Rivière : <b>L' Orbieu</b>
<b>244 B Jardin Rech</b>		
<b>Commentaires :</b> Adresse issue du croisement entre les coordonnées du site et la BD ADRESSE. Distance à l'adresse (m) : 96		<b>1</b> Repère(s) sur le site

**Unité de gestion :** Méditerranée Ouest  
**Code :** AUDE18\_S\_489      **Date de mise à jour :** 04/06/2019  
**Auteur :** SPC MO

**Code :** AUDE18\_R\_489\_1      **Date de mise à jour :** 15/07/2019  
**Auteur :** SPC MO

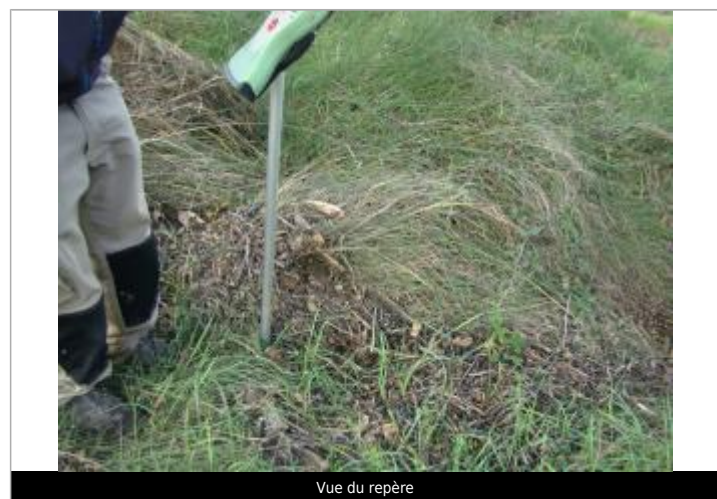
<b>15 octobre 2018</b> Nature de l'inondation : <b>Débordement de cours d'eau</b>	Altitude calculée de l'eau : <b>18.94 m</b> Nature du repère : <b>Laisse d'inondation</b>
<b>Commentaires :</b> laisse en bordure de vigne

**Méthode :** Non renseigné  
**Organisme :** Ingénierie des mouvements du sol et des risques naturels  
**Référence nivelée :** Autre type de référence  
**Description référence du repère :** TN  
**Système altimétrique :** NGF IGN 1969 (système normal)  
**Altitude de la référence (en m) :** 18.840 m  
**Différence entre le niveau d'eau et la référence (en m) :** 0.100 m  
**Altitude calculée de l'eau (en m) :** 18.94 m
