Commune : **QUIMPER**Rivière : **Le Steir****Bâtiment d'habitation 2, VENELLE PEN AR STEIR****Commentaires** : Maison sur berge - petit jardin entre le pas de porte et le lit mineur**1**

GÉNÉRAL**Unité de gestion** : Vilaine-Côtière Bretons**Code** : SPC VCB 29232-057**Date de mise à jour** : 26/09/2019**Auteur** : SPC VCB

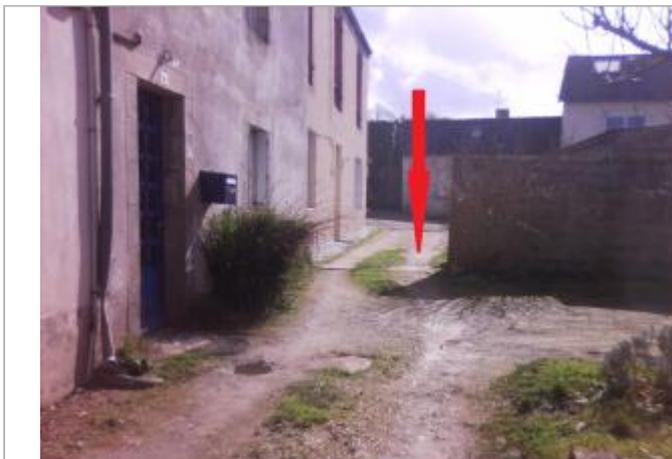
Vue d'ensemble de la façade du bâtiment d'habitation

Limite de zone inondable : l'eau est arrivée par l'aval du 2 et s'est arrêtée plusieurs dizaines

de décimètres du pas de porte - les voisins étaient inondés

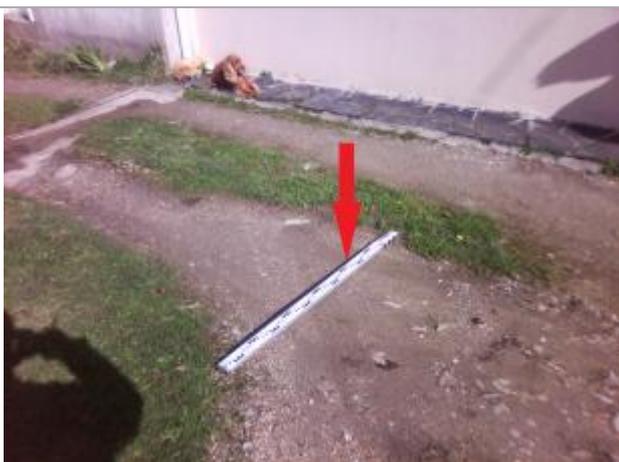
**7 Février 2014**Altitude calculée de l'eau : **5.09 m**Nature de l'inondation : **Débordement de cours d'eau**Nature du repère : **Témoignage oral****Commentaires** : Estimation selon le souvenir du témoin.

Fiabilité faible.

Sol à proximité de la porte d'entrée
