Commune : **QUIMPER**Rivière : **Le Steir****Cinéma , Parc de la Providence****Commentaires** : Face à la façade principale - à droite du perron - sous la structure en bois - 7eme soupirail en partant de la gauche (le plus proche du STEIR).**2** Repère(s) sur le site**GÉNÉRAL****Unité de gestion** : Vilaine-Côtiers Bretons**Code** : SPC VCB 29232-061**Date de mise à jour** : 11/06/2019**Auteur** : SPC VCB

Nature de l'inondation : **Débordement de cours d'eau**Altitude calculée de l'eau : **5.17 m**Nature du repère : **Photographie****Commentaires** : Niveau déduit d'une photographie (trace mouillée).  
Incertitude hauteur d'eau à plus ou moins 0,03 m pour PHE.  
Fiabilité bonne.**GÉNÉRAL****Code** : SPC VCB 29232-061a**Date de mise à jour** :**Auteur** : SPC VCB

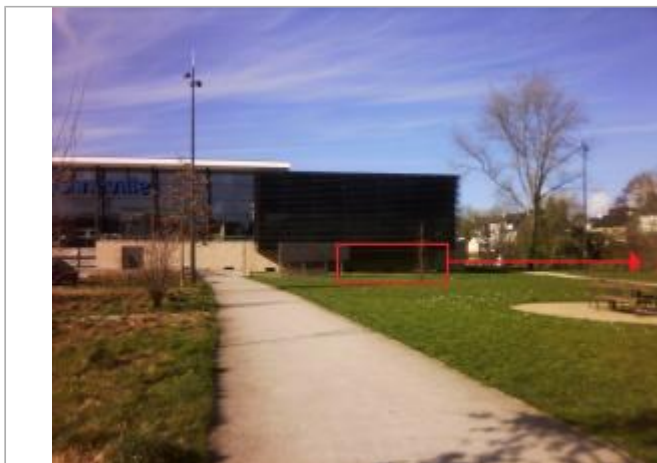
Vue d'ensemble de la façade du bâtiment

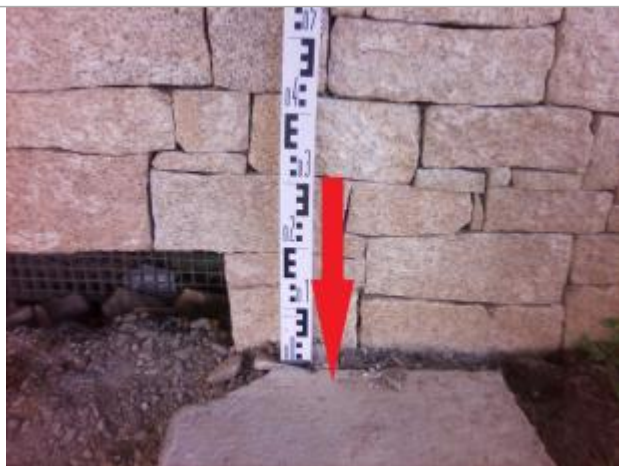
**MARQUE****Maximum de l'inondation** : Non**Visibilité** : Oui**État du repère** : Moyen**Pérennité** : Aucune**Repère calculé** : Non**PHEC** : Oui**SOURCE DE REPÉRAGE** : CAMPAGNE DE TERRAIN DHE 2015 - 26/02/2015**Type de repérage** : Campagne de terrain post-inondation**MESURE EFFECTUÉE À L'EXTÉRIEUR DU BÂTIMENT À PARTIR D'UNE PHOTOGRAPHIE DE L'INONDATION - 19/11/2015****Méthode** : Nivellement direct**Commentaires sur le nivellement** : Incertitude : 0.03 m**Référence nivelée** : Autre type de référence**Description référence du repère** : Dalle en béton 0,5 x 1,50 face au mur**Système altimétrique** : NGF IGN 1969 (système normal)**Altitude de la référence (en m)** : 4.870 m**Différence entre le niveau d'eau et la référence (en m)** : 0.300 m**Altitude calculée de l'eau (en m)** : 5.17 m

Dalle en béton 0,5 x 1,50 face au mur
