Commune : QUIMPER

Cinéma , Parc de la Providence

Rivière : Le Steïr

GÉNÉRAL**Unité de gestion :** Vilaine-Côtiers Bretons**Code :** SPC VCB 29232-061**Date de mise à jour :** 11/06/2019**Auteur :** SPC VCB

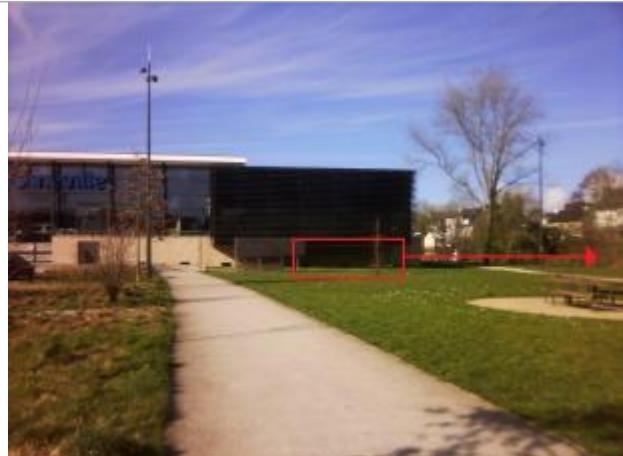
Vue d'ensemble de la façade du bâtiment

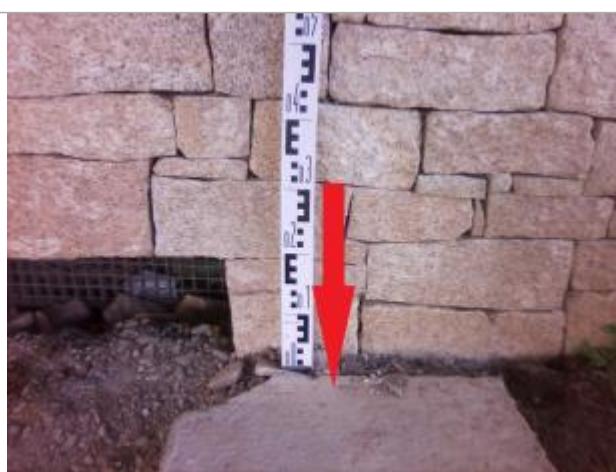
Dalle en béton 0,5 x 1,50 face au mur

SOURCE DE REPÉRAGE : CAMPAGNE DE TERRAIN DHE 2015 - 26/02/2015**Type de repérage :** Campagne de terrain post-inondation**MESURE EFFECTUÉE À L'EXTÉRIEUR DU BÂTIMENT À PARTIR D'UNE PHOTOGRAPHIE DE L'INONDATION - 19/11/2015****Méthode :** Nivellement direct**Commentaires sur le niveling :** Incertitude : 0.03 m**Référence nivélée :** Autre type de référence**Description référence du repère :** Dalle en béton 0,5 x 1,50 face au mur**Système altimétrique :** NGF IGN 1969 (système normal)**Altitude de la référence (en m) :** 4.870 m**Différence entre le niveau d'eau et la référence (en m) :** 0.300 m**Altitude calculée de l'eau (en m) :** 5.17 m
