Commune : **PLEYBEN**Rivière : **L' Aulne****Bâtiment d'habitation , 25 RUE DES ARDOISIERS****2**

**GÉNÉRAL****Unité de gestion :** Vilaine-Côtière Bretons**Code :** SPC VCB 29162-004**Date de mise à jour :** 13/06/2019**Auteur :** SPC VCB

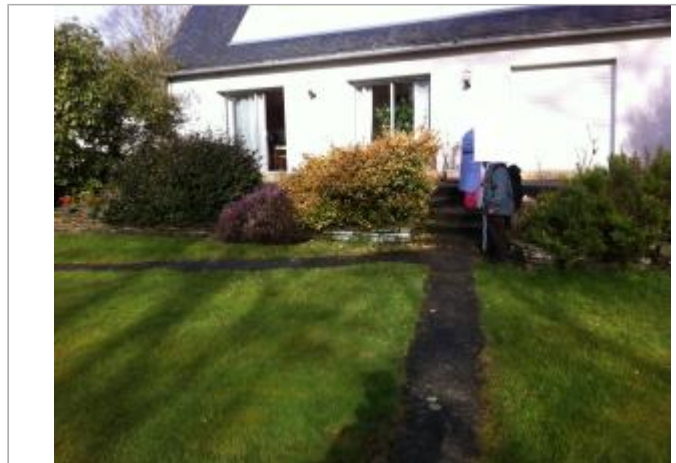
Façade du bâtiment d'habitation

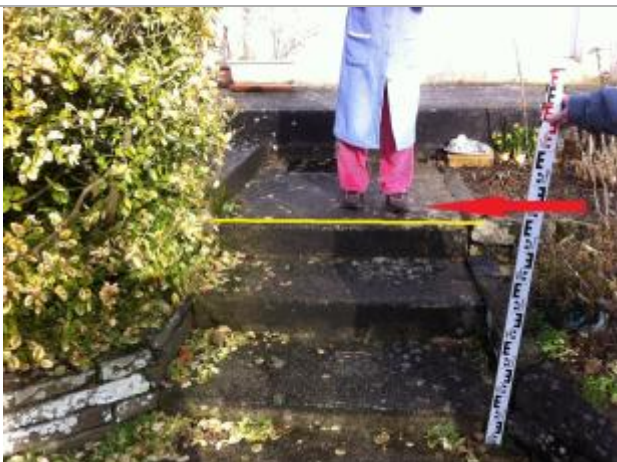
**24 Décembre 2013**Altitude calculée de l'eau : **25.103 m**Nature de l'inondation : **Débordement de cours d'eau**Nature du repère : **Témoignage oral****Commentaires :** Le repère est situé sur un escalier d'accès à la terrasse côté canal.

L'eau est arrivée sur la grande marche. la propriétaire nous a montré le niveau d'eau sur son téléphone portable.

Grande marche de l'escalier donnant accès à la terrasse
