Repère(s) sur le site

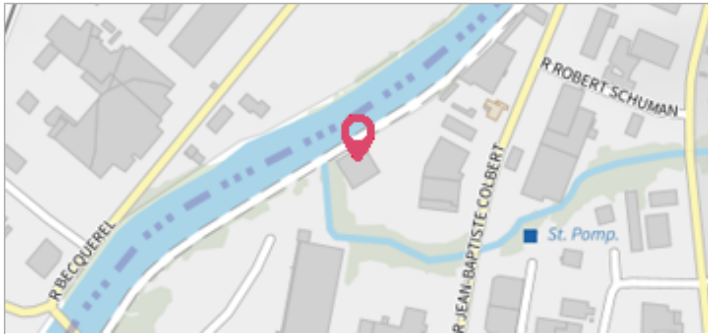
**8 Février 2014**Altitude calculée de l'eau : **54.1 m**Nature de l'inondation : **Débordement de cours d'eau**Nature du repère : **Photographie**
