Commune : **PONTIVY**Rivière : **Le Blavet****Cour d'un bâtiment de commerce , 20 RUE COLBERT****Commentaires :** Laisse de crue à l'intérieur du magasin - au pied des rayonnages**1**

GÉNÉRAL**Unité de gestion :** Vilaine-Côtièrs Bretons**Code :** SPC VCB 56178-066**Date de mise à jour :** 18/07/2022**Auteur :** SPC VCB

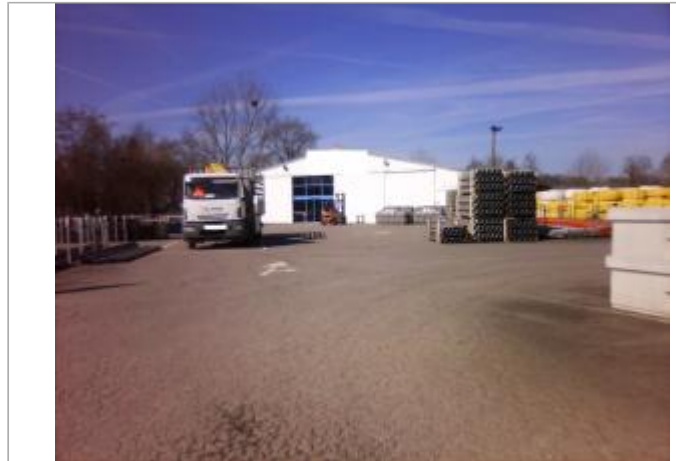
Vue d'ensemble du site

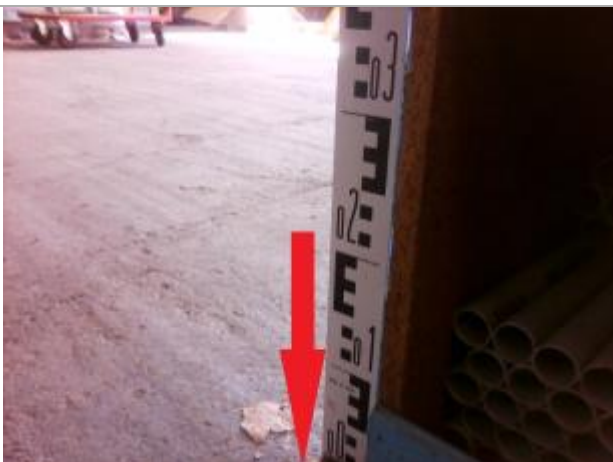
Commentaires : - Le niveau de crue observé sur la photographie, au droit du parking, n'a pu être défini précisément par manque de repères.
 - Le niveau de laisse de crue à l'intérieur du magasin est peut être perturbé par les remontées capillaires dans un bois artificiel.
 - Site de confluence (Blavet / Niel)
 Fiabilité moyenne.

Sol à l'intérieur du hangar
