Commune : **MORLAIX**

Rivière : **Le Jarlot**

Bâtiment , 15 rue de Paris

Code : SPC VCB 29600-008

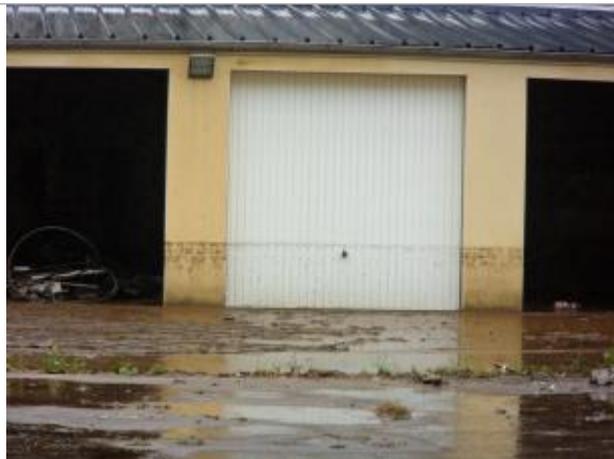
Cour intérieur du bâtiment

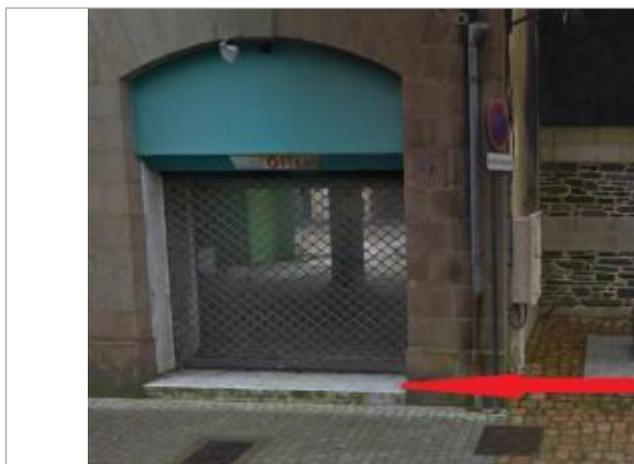
Photographie du repère

État du repère : Moyen

Description référence du repère : seuil (pas le trottoir) du pas de porte à l'angle coté droit face à l'entrée

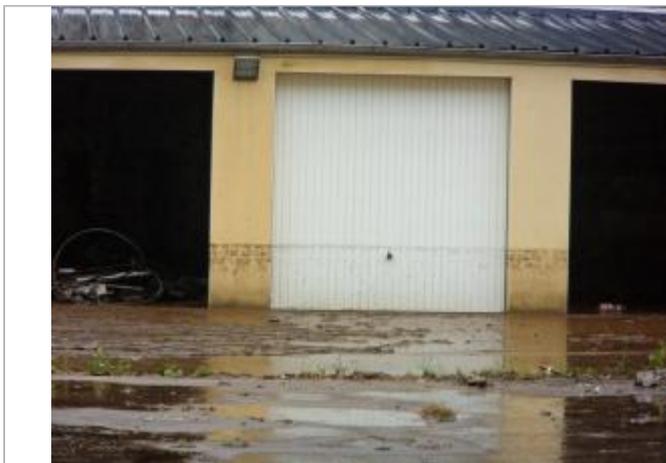
Cour intérieur du bâtiment

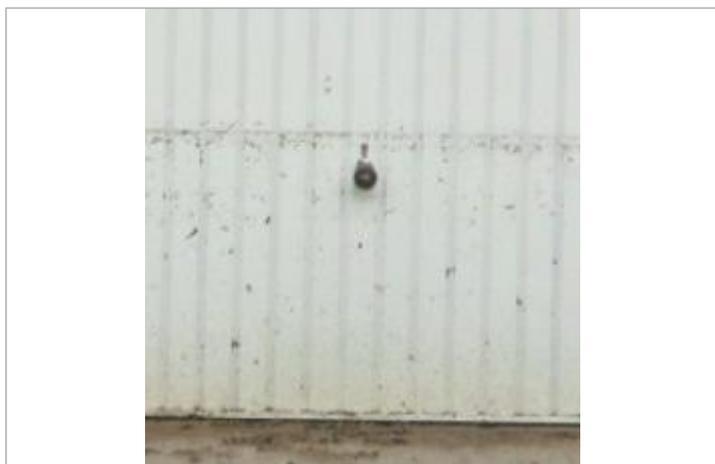
Commentaires sur le nivellement : Mesurer la hauteur de l'inondation grâce au zoom de la photo
En attente de nivellement

Description référence du repère : Seuil porte de garage au niveau de la poignée

Porte du garage du bâtiment
