Commune : MORLAIX

**Bâtiment , 35 rue de Brest**

Rivière : Le Queffleuth

**1** Repère(s) sur le site**GÉNÉRAL****Unité de gestion :** Vilaine-Côtiers Bretons**Code :** SPC VCB 29600-020**Date de mise à jour :** 05/09/2019**Auteur :** SPC VCB

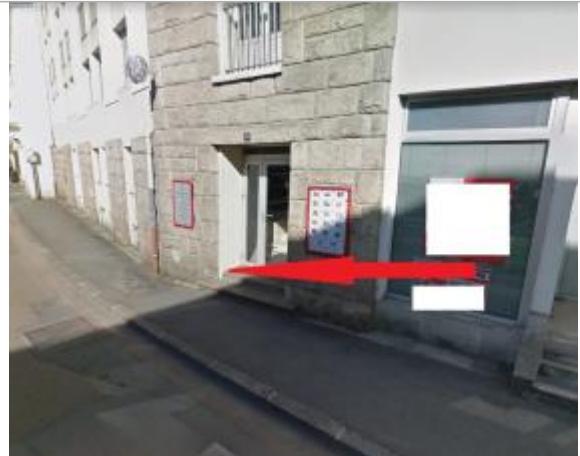
Vue d'ensemble de la façade du bâtiment

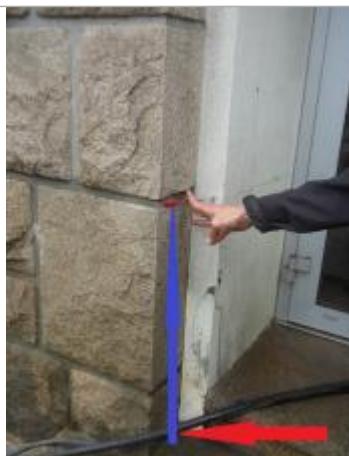
laisse de crue au niveau de l'angle du mur de la porte d'entrée

**MARQUE****Maximum de l'inondation :** Oui**Visibilité :** Non**État du repère :** Disparu**Pérennité :** Aucune**Repère calculé :** Non**PHEC :** Non renseigné**SOURCE DE REPÉRAGE : VISITE TERRAIN CEREMA - 14/10/2015****Type de repérage :** Campagne de terrain post-inondation**Organisme :** CEREMA Ouest**DESSUS DE LA PREMIÈRE MARCHE À L'ANGLE DU MUR - 25/06/2019****Méthode :** Nivellement direct**Organisme :** GEOMEXPERT**Commentaires sur le niveling :** Autre niveling : arête du mur à gauche face à l'entrée du n°35 de la rue de Brest à 7.81m (soit +0.91m pour le niveau de juin 2018)**Référence nivélée :** Autre type de référence**Description référence du repère :** Dessus de la première marche à l'angle du mur**Système altimétrique :** NGF IIGN 1969 (système normal)**Altitude de la référence (en m) :** 8.000 m**Différence entre le niveau d'eau et la référence (en m) :** 0.720 m**Altitude calculée de l'eau (en m) :** 8.72
