Commune : **MORLAIX**Rivière : **Le Dossen****Arret de bus sur le trottoir face au 25 place Cornic****1** Repère(s) sur le site**GÉNÉRAL**

Code : SPC VCB 29600-032 Date de mise à jour : 05/09/2019

Code : SPC VCB 29600-032b

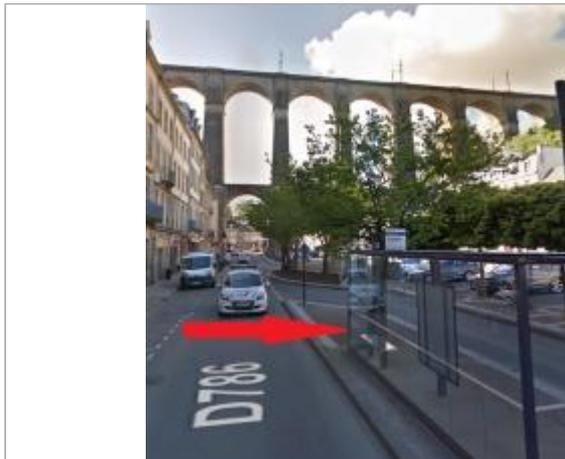
Vue d'ensemble du site

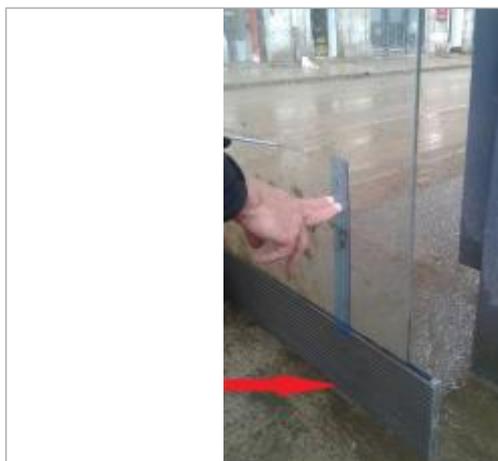
Laisse de crue au niveau de l'arrêt de bus

État du repère : Moyen

Commentaires sur le nivellement : Nivellement du dessus du pied aluminium des vitres de l'arrêt de bus place Cornic (cf règle sur la photo) à $5.67 + 0.30\text{m} = 5.97\text{m}$ reporté au sol de l'arrêt de bus nivelé à $5.50 + 0.47\text{m}$.

Description référence du repère : Niveau du sol dans l'arrêt de bus au droit de la laisse
