Commune : **MORLAIX**

Rivière : **Le Dossen**

Arret de bus sur le trottoir face au 25 place Cornic

Code : SPC VCB 29600-032

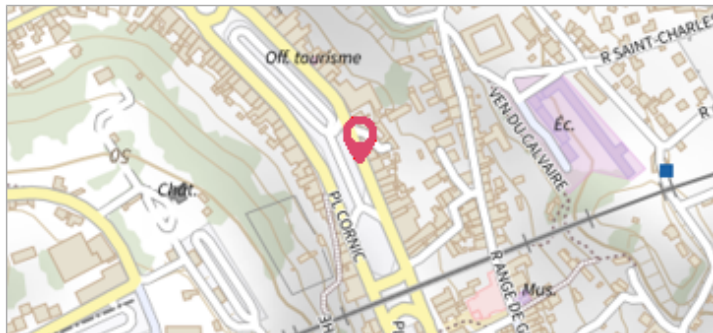
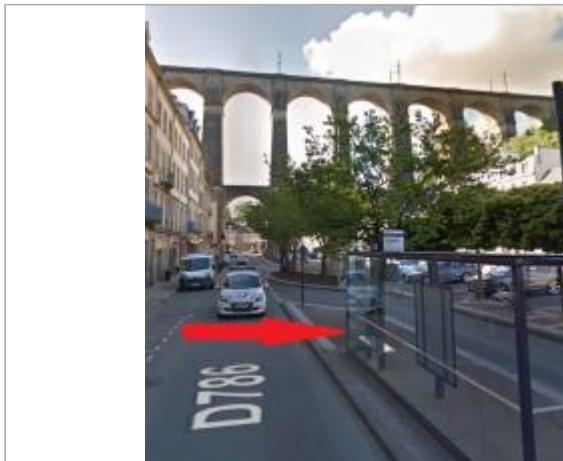
Vue d'ensemble du site
