Commune : **MORLAIX**

Rivière : **Le Dossen**

Arret de bus sur le trottoir face au 25 place Cornic

Code : SPC VCB 29600-032

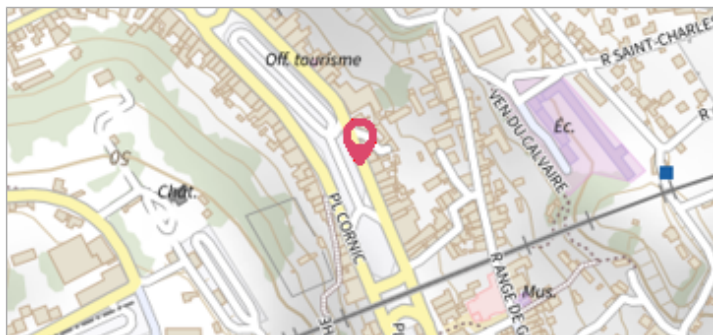
Vue d'ensemble du site

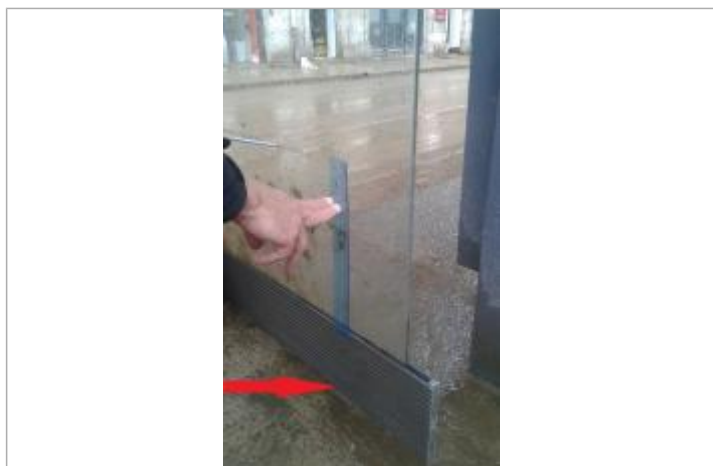
Laisse de crue au niveau de l'arrêt de bus

État du repère : Moyen

Commentaires sur le nivellement : Nivellement du dessus du pied aluminium des vitres de l'arrêt de bus place Cornic (cf règle sur la photo) à $5.67 + 0.30\text{m} = 5.97\text{m}$ reporté au sol de l'arrêt de bus nivelé à $5.50 + 0.47\text{m}$.
