Commune : **MORLAIX**

Rivière : **Le Dossen**

## Arret de bus sur le trottoir face au 25 place Cornic

**Code :** SPC VCB 29600-032

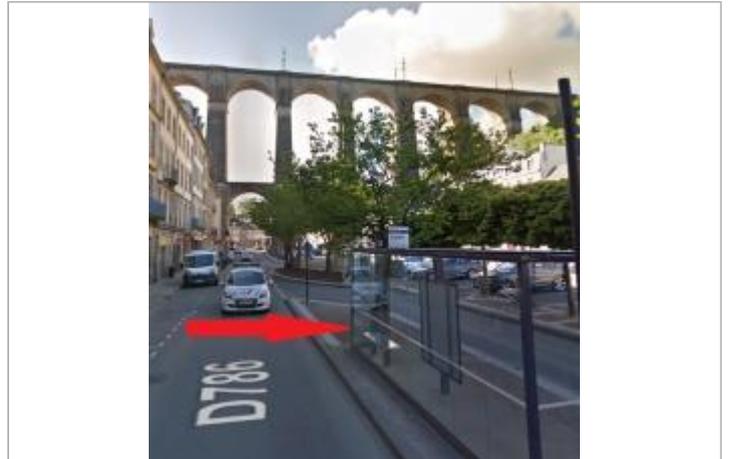
Vue d'ensemble du site

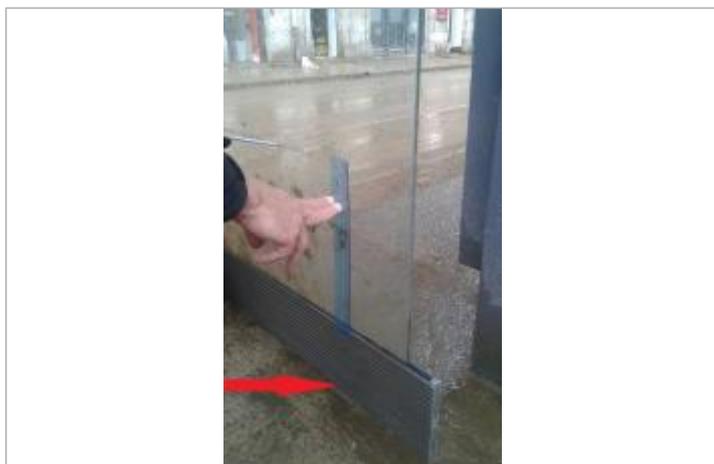
**Commentaires sur le nivellement :** Nivellement du dessus du pied aluminium des vitres de l'arrêt de bus place Cornic (cf règle sur la photo) à  $5.67 + 0.30\text{m} = 5.97\text{m}$  reporté au sol de l'arrêt de bus nivelé à  $5.50 + 0.47\text{m}$ .

Laisse de crue au niveau de l'arrêt de bus
