Commune : **MORLAIX**Rivière : **Le Dossen****Arrêt de bus place Cornic ouest****1** Repère(s) sur le site**GÉNÉRAL****Unité de gestion :** Vilaine-Côtière Bretons**Code :** SPC VCB 29600-033**Date de mise à jour :** 05/09/2019**Auteur :** SPC VCB

**3 Juin 2018**Altitude calculée de l'eau : **5.96 m**Nature de l'inondation : **Débordement de cours d'eau**Nature du repère : **Laisse d'inondation****Commentaires :** L'arrêt de bus se trouve à l'ouest de la place, coté viaduc.**GÉNÉRAL****Code :** SPC VCB 29600-033a**Date de mise à jour :****Auteur :** SPC VCB

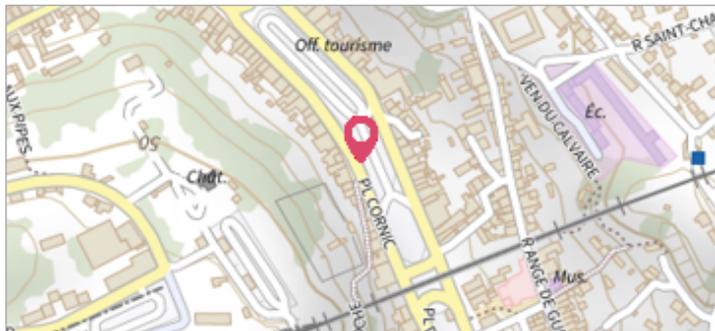
Vue d'ensemble du site

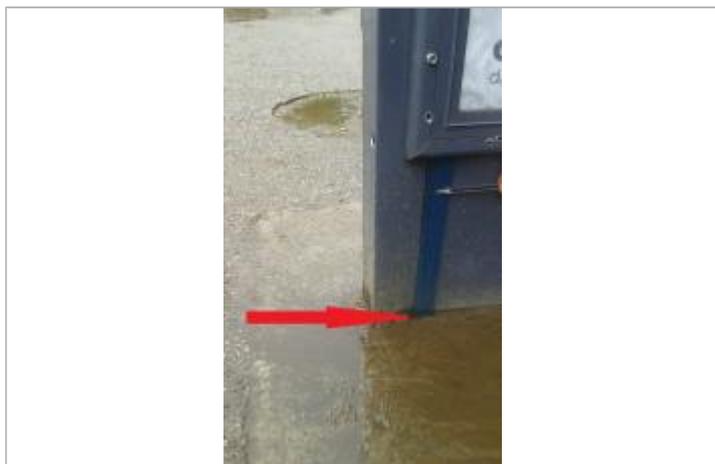
MARQUE**Maximum de l'inondation :** Oui**Visibilité :** Oui**État du repère :** Moyen**Pérennité :** Aucune**Repère calculé :** Non**PHEC :** Non renseigné**SOURCE DE REPÉRAGE : VISITE TERRAIN CEREMA - 14/10/2015****Type de repérage :** Campagne de terrain post-inondation**Organisme :** CEREMA Ouest**SOL AU DROIT DU BORD GAUCHE DE L'ENCADREMENT PUBLICITAIRE - 26/06/2019****Méthode :** Nivellement direct**Organisme :** GEOMEXPERT**Référence nivelée :** Autre type de référence**Description référence du repère :** A l'intérieur de l'arrêt de bus, sol au droit du bord gauche de l'encadrement publicitaire**Système altimétrique :** NGF IGN 1969 (système normal)**Altitude de la référence (en m) :** 5.710 m**Différence entre le niveau d'eau et la référence (en m) :** 0.250 m**Altitude calculée de l'eau (en m) :** 5.96

Laisse de crue à l'intérieur de l'arrêt de bus. Le crayon indique le niveau atteint par l'eau.
