Commune : **MORLAIX**Rivière : **Le Dossen****Arrêt de bus place Cornic ouest****1** Repère(s) sur le site**GÉNÉRAL****Unité de gestion :** Vilaine-Côtière Bretons**Code :** SPC VCB 29600-033**Date de mise à jour :** 05/09/2019**Auteur :** SPC VCB

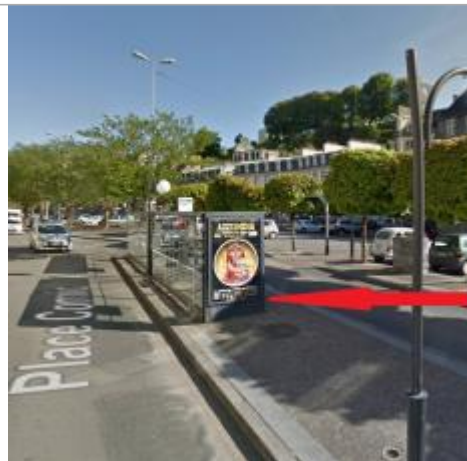
Vue d'ensemble du site

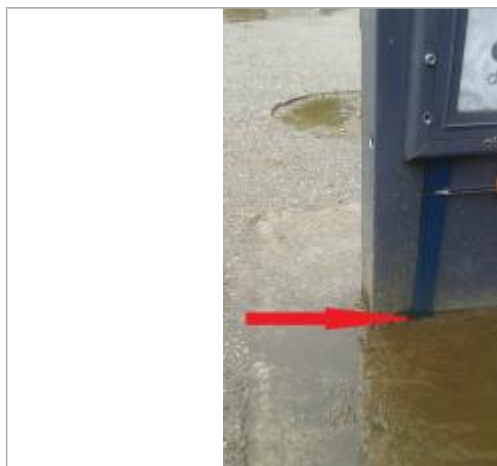
MARQUE**Maximum de l'inondation :** Oui**Visibilité :** Oui**État du repère :** Moyen**Pérennité :** Aucune**Repère calculé :** Non**PHEC :** Non renseigné**SOURCE DE REPÉRAGE : VISITE TERRAIN CEREMA - 14/10/2015****Type de repérage :** Campagne de terrain post-inondation**Organisme(s) :** CEREMA Ouest**SOL AU DROIT DU BORD GAUCHE DE L'ENCADREMENT PUBLICITAIRE - 26/06/2019****Méthode :** Nivellement direct**Organisme :** GEOMEXPERT**Référence nivelée :** Autre type de référence**Description référence du repère :** A l'intérieur de l'arrêt de bus, sol au droit du bord gauche de l'encadrement publicitaire**Système altimétrique :** NGF IGN 1969 (système normal)**Altitude de la référence (en m) :** 5.710 m**Différence entre le niveau d'eau et la référence (en m) :** 0.250 m**Altitude calculée de l'eau (en m) :** 5.96 m

Laisse de crue à l'intérieur de l'arrêt de bus. Le crayon indique le niveau atteint par l'eau.
