Commune : **MORLAIX**

## Bâtiment d'habitation, 10 place Cornic

**1** Repère(s) sur le site

Code : SPC VCB 29600-034

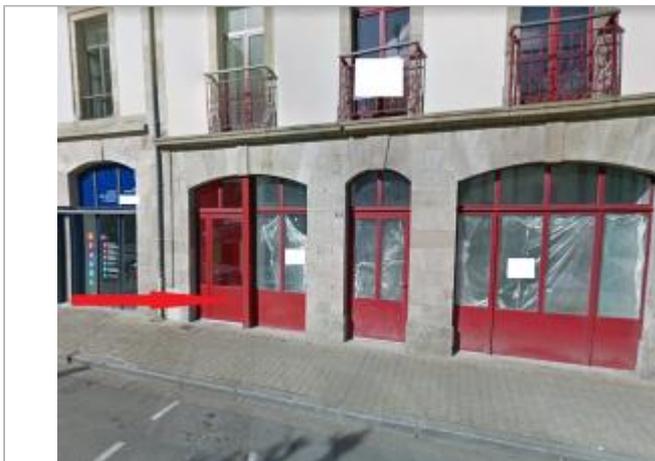
Vue d'ensemble de la façade du bâtiment

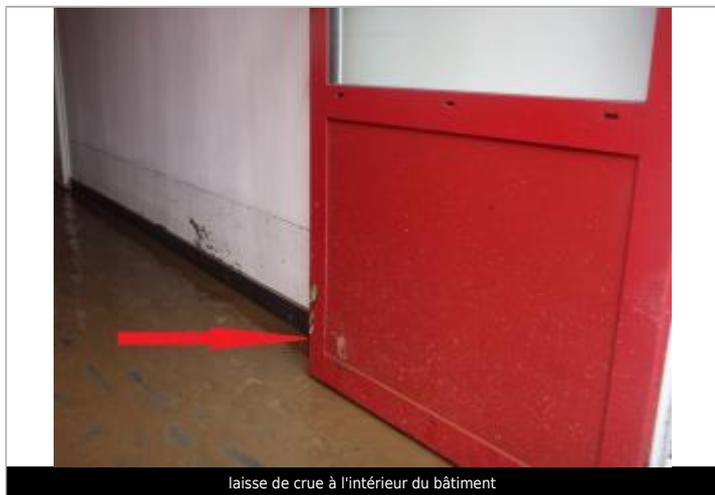
Commentaires sur le nivellement : Nivellement du sol à l'intérieur du bâtiment contre la plinthe au droit du côté de la porte ouverte au droit de la laisse de crue à  $5.55\text{m} + 0.35\text{m} = 5.90\text{m}$ , Report à l'extérieur du bâtiment sur le trottoir à gauche de la porte d'entrée à l'angle du mur, nivelé à  $5.55\text{m}$  (NB niveau identique à l'intérieur)  $+ 0.35\text{m}$

laisse de crue à l'intérieur du bâtiment
