Commune : **MORLAIX****Bâtiment d'habitation, 10 place Cornic****1** Repère(s) sur le site**GÉNÉRAL**

Code : SPC VCB 29600-034

**3 juin 2018**Nature de l'inondation : **Débordement de cours d'eau**Altitude calculée de l'eau : **5.9 m**Nature du repère : **Laisse d'inondation****GÉNÉRAL**

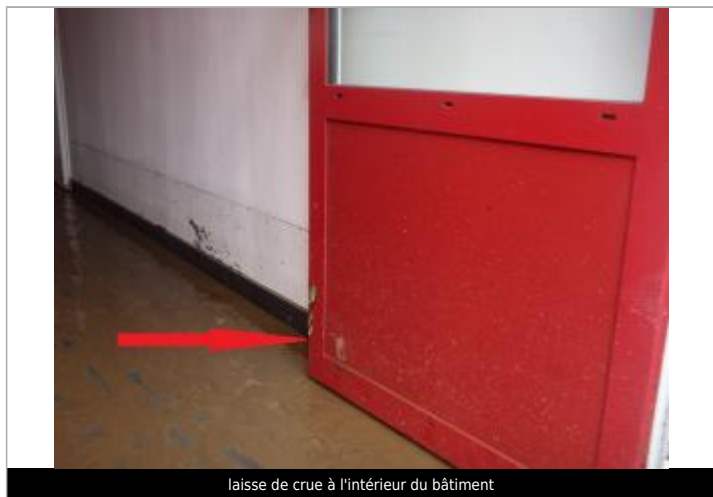
laisse de crue à l'intérieur du bâtiment

État du repère : Moyen

Commentaires sur le nivellement : Nivellement du sol à l'intérieur du bâtiment contre la plinthe au droit du côté de la porte ouverte au droit de la laisse de crue à $5.55\text{m} + 0.35\text{m} = 5.90\text{m}$, Report à l'extérieur du bâtiment sur le trottoir à gauche de la porte d'entrée à l'angle du mur, nivelé à 5.55m (NB niveau identique à l'intérieur) $+ 0.35\text{m}$
