Commune : **MORLAIX**

Rivière : **Le Queffleuth**

Bâtiment de commerce , 36 place de Otages

Code : SPC VCB 29600-036

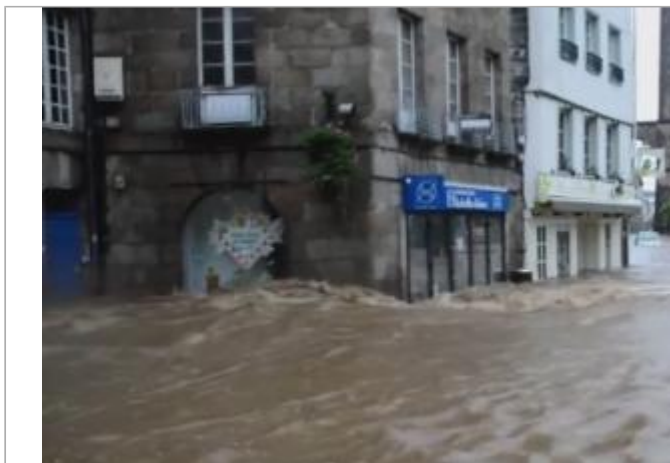
Vue d'ensemble du site lors de l'inondation du 3 juin 2018

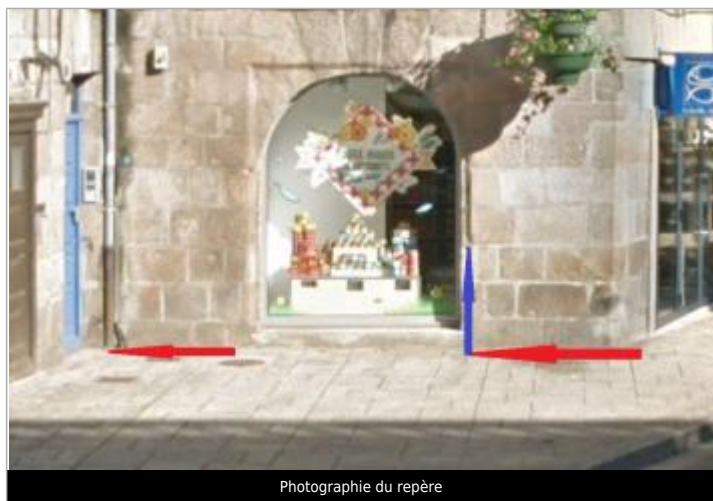
Photographie du repère

TROTTOIR À DROITE DE LA BAIE VITRÉ À L'ANGLE DU MUR - 27/06/2019

Description référence du repère : Trottoir à droite de la baie vitré à l'angle du mur

Différence entre le niveau d'eau et la référence (en m) : 0.940 m

Altitude calculée de l'eau (en m) : 6.33

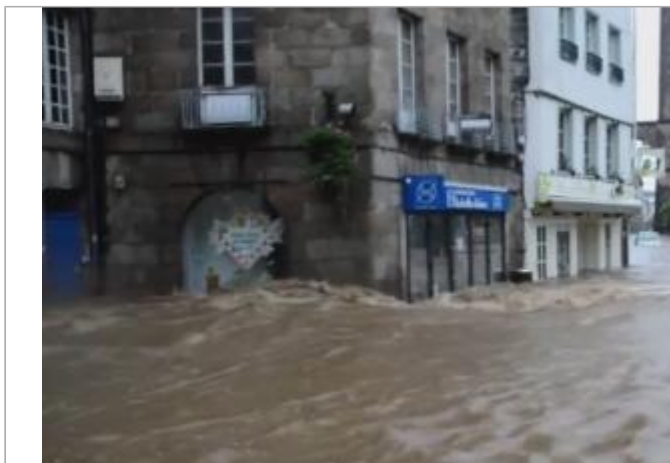
Vue d'ensemble du site lors de l'inondation du 3 juin 2018

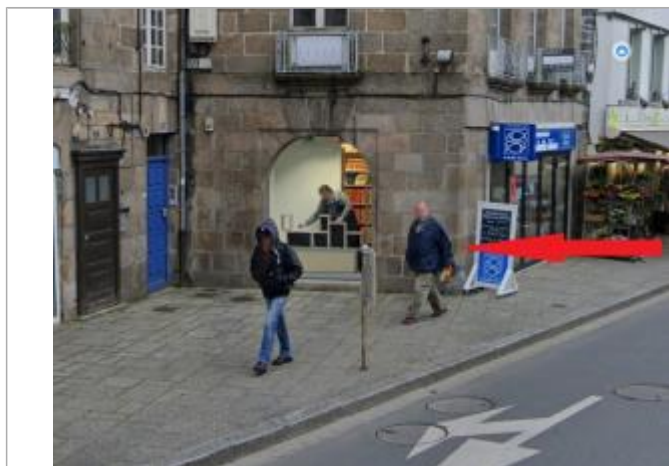
Texte : Inondation 12 décembre 2000 : 6.12

Description référence du repère : trottoir devant le 36 place des otages

Différence entre le niveau d'eau et la référence (en m) : 0.730 m

Altitude calculée de l'eau (en m) : 6.12

Angle du magasin au 36 place des otages

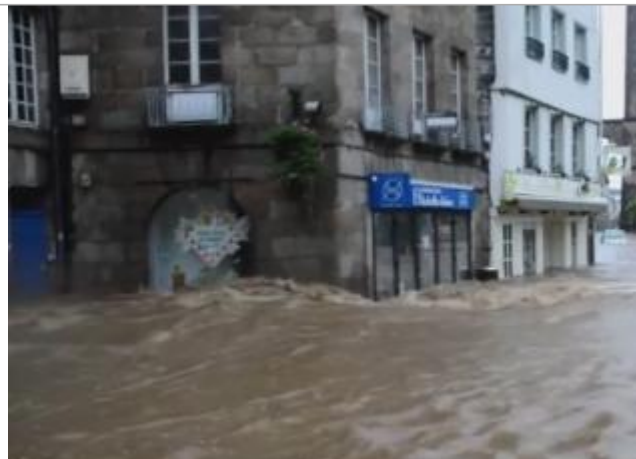
Vue d'ensemble du site lors de l'inondation du 3 juin 2018

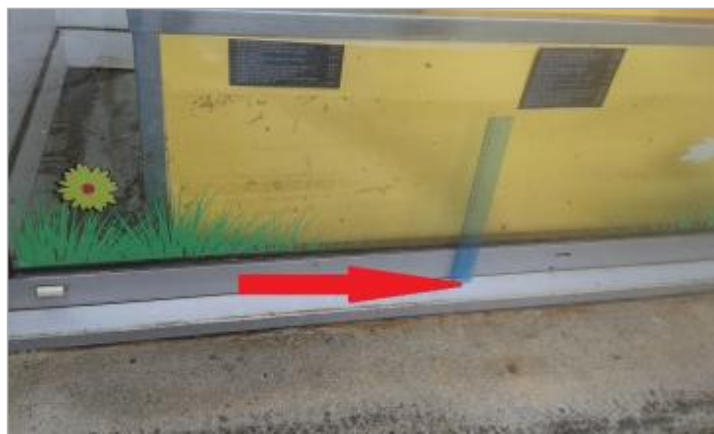
NIVEAU ATTEINT PAR L'EAU À L'INTÉRIEUR DU MAGASIN - 27/06/2019

Description référence du repère : Dessus rebord aluminium de la porte-fenêtre (niveau inondation dans le magasin)

Différence entre le niveau d'eau et la référence (en m) : 0.310 m

Altitude calculée de l'eau (en m) : 5.9

laisse de crue du niveau atteint à l'intérieur du magasin
