Commune : **MORLAIX**Rivière : **Le Queffleuth****Bâtiment , 38 place des Otages****1** Repère(s) sur le site**GÉNÉRAL****Unité de gestion :** Vilaine-Côtiers Bretons**Code :** SPC VCB 29600-037**Date de mise à jour :** 05/09/2019**Auteur :** SPC VCB

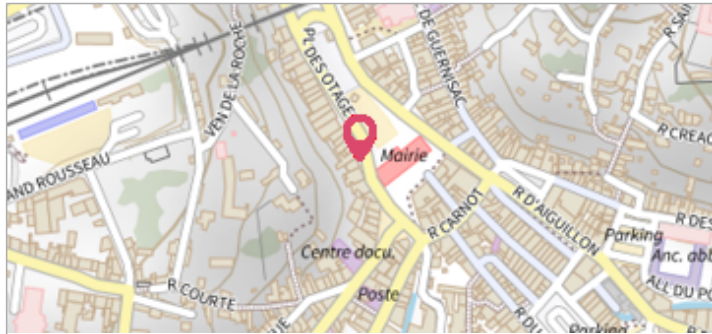
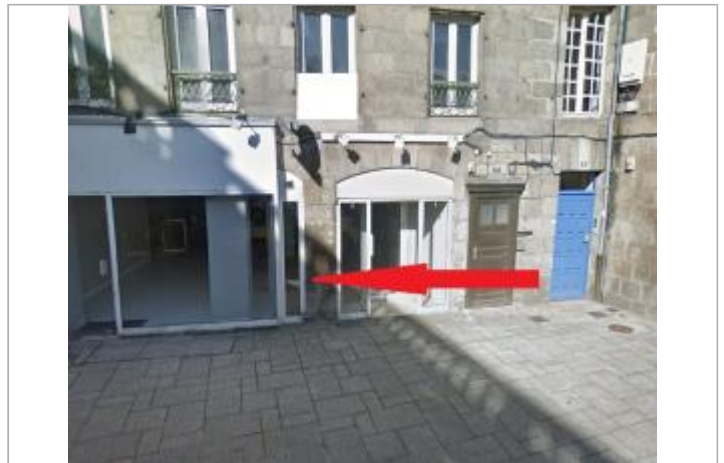
Vue d'ensemble du site

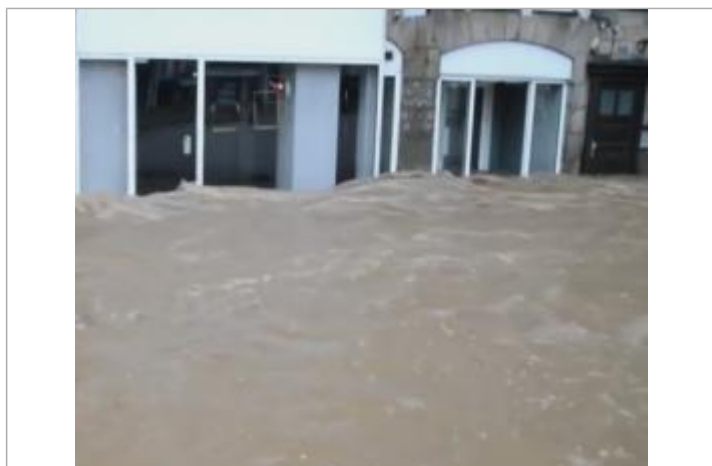
Photographie du site lors de l'inondation

MARQUE**Maximum de l'inondation :** Oui**Visibilité :** Oui**État du repère :** Moyen**Pérennité :** Aucune**Repère calculé :** Non**PHEC :** Non renseigné**SOURCE DE REPÉRAGE : VISITE TERRAIN CEREMA - 14/10/2015****Type de repérage :** Campagne de terrain post-inondation**Organisme(s) :** CEREMA Ouest**SOL DEVANT LA PORTE VITRÉ - 27/06/2019****Méthode :** Nivellement direct**Organisme :** GEOMEXPERT**Commentaires sur le nivellement :** Le niveau de l'eau atteint à l'intérieur du magasin (cf crayon sur la photo) est de $5.46 + 0.44\text{m} = 5.90\text{m}$

La photographie prise lors de l'inondation explique la différence entre l'intérieur et l'extérieur du bâtiment d'autant que le niveau nivelé à l'extérieur correspond au haut de la vague.

Référence nivelée : Autre type de référence**Description référence du repère :** sol devant la porte vitré jusqu'au milieu de la 3^e pierre en partant du sol (haut de la vague)**Système altimétrique :** NGF IGN 1969 (système normal)**Altitude de la référence (en m) :** 5.460 m**Différence entre le niveau d'eau et la référence (en m) :** 1.070 m**Altitude calculée de l'eau (en m) :** 6.53
