Commune : MORLAIX

Rivière : Le Queffleuth

Bâtiment , 38 place des Otages

Unité de gestion : Vilaine-Côtiers Bretons**Code :** SPC VCB 29600-037**Date de mise à jour :** 05/09/2019**Auteur :** SPC VCB

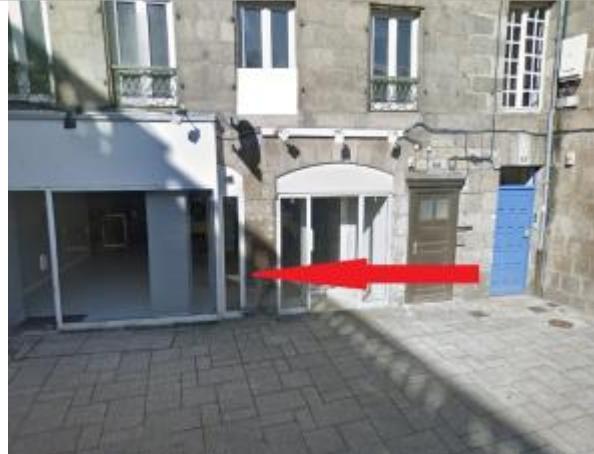
Vue d'ensemble du site

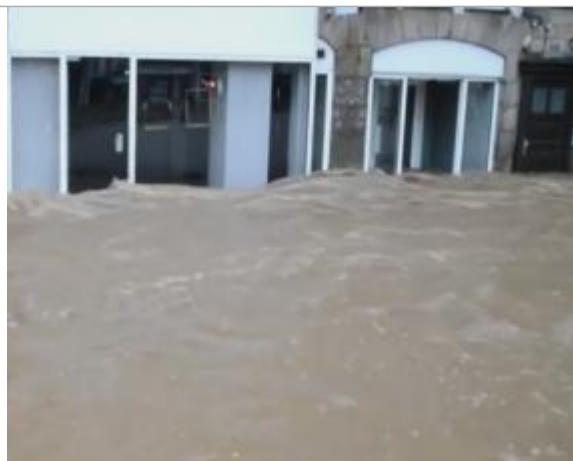
Photographie du site lors de l'inondation

Méthode : Nivellement direct**Organisme :** GEOMEXPERT**Commentaires sur le nivelllement :** Le niveau de l'eau atteint à l'intérieur du magasin (cf crayon sur la photo) est de 5.46 + 0.44m = 5.90m

La photographie prise lors de l'inondation explique la différence entre l'intérieur et l'extérieur du bâtiment d'autant que le niveau nivelé à l'extérieur correspond au haut de la vague.
