Commune : **MORLAIX****Entrée CMB , 3 quai de Tréguier****1** Repère(s) sur le site**GÉNÉRAL****Unité de gestion :** Vilaine-Côtière Bretons**Code :** SPC VCB 29600-041**Date de mise à jour :** 05/09/2019**Auteur :** SPC VCB

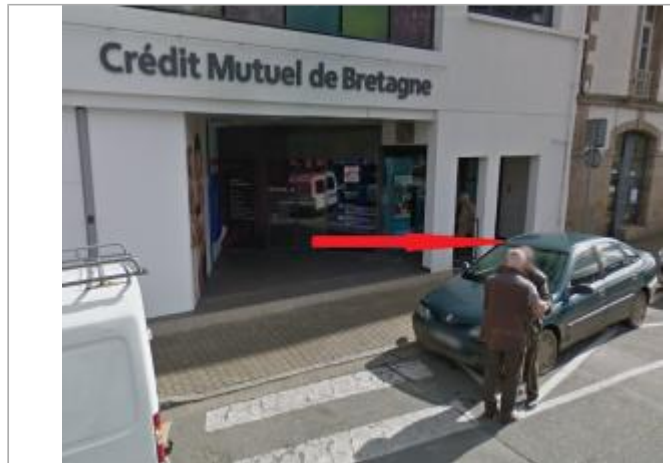
Façade du bâtiment

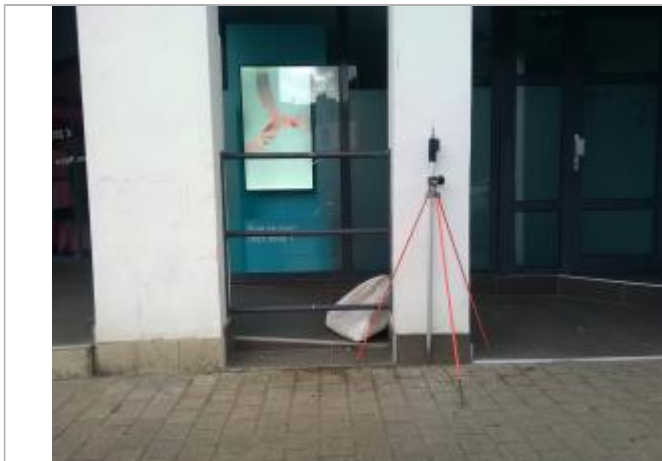
**MARQUE****Maximum de l'inondation :** Oui**Visibilité :** Oui**État du repère :** Moyen**Pérennité :** Aucune**Repère calculé :** Non**PHEC :** Non renseigné**SOURCE DE REPÉRAGE : VISITE TERRAIN CEREMA - 14/10/2015****Type de repérage :** Campagne de terrain post-inondation**Organisme :** CEREMA Ouest**TROTTOIR À L'EXTÉRIEUR ET AU MILIEU DU POTEAU CENTRAL - 27/06/2019****Méthode :** Nivellement direct**Organisme :** GEOMEXPERT**Commentaires sur le nivellement :** Nivellement du sol avant la 1ère marche coté droit de l'entrée de l'agence au niveau de la règle à 5.78 + 0.15m = 5.93m. Report à l'extérieur devant l'agence à 5.74 + 0.19m.**Référence nivelée :** Autre type de référence**Description référence du repère :** Trottoir à l'extérieur et au milieu du poteau central**Système altimétrique :** NGF IGN 1969 (système normal)**Altitude de la référence (en m) :** 5.740 m**Différence entre le niveau d'eau et la référence (en m) :** 0.190 m**Altitude calculée de l'eau (en m) :** 5.93

trottoir à l'extérieur et au milieu du poteau central
