Commune : **MORLAIX**

## Entrée CMB , 3 quai de Tréguier

**Code :** SPC VCB 29600-041

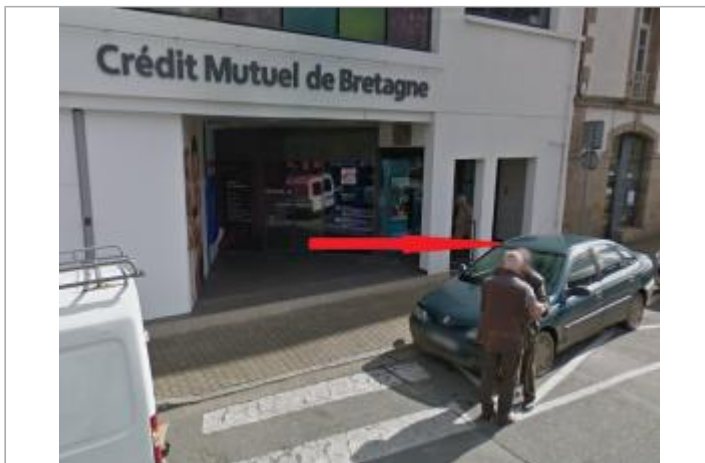
Façade du bâtiment

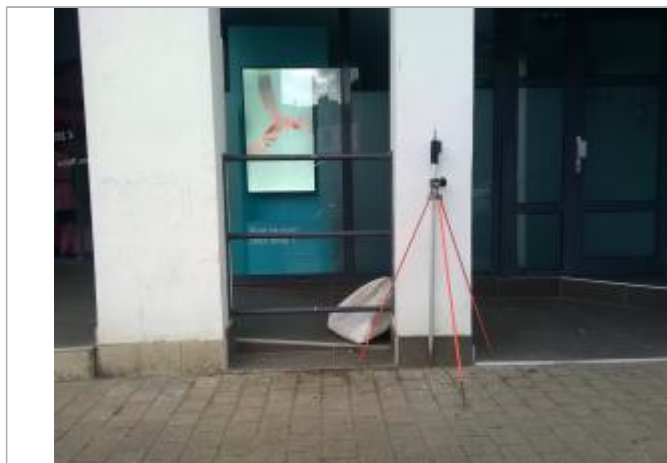
Nature du repère : **Laisse d'inondation**

trottoir à l'extérieur et au milieu du poteau central

**État du repère :** Moyen

**Commentaires sur le nivellement :** Nivellement du sol avant la 1<sup>ère</sup> marche coté droit de l'entrée de l'agence au niveau de la règle à 5.78 + 0.15m = 5.93m. Report à l'extérieur devant l'agence à 5.74 + 0.19m.
