Commune : **MORLAIX**

## Entrée CMB , 3 quai de Tréguier

**Code :** SPC VCB 29600-041

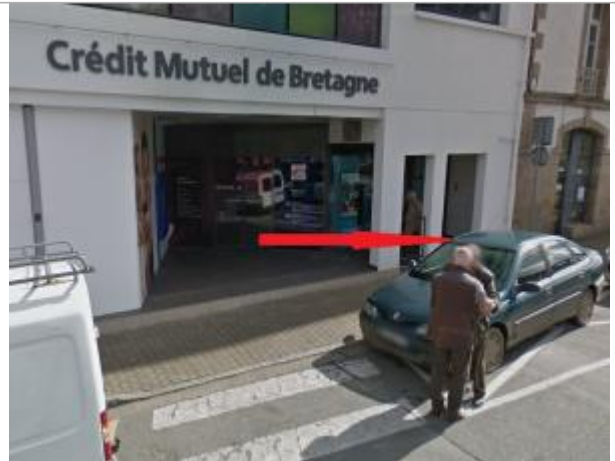
Façade du bâtiment
