Commune : **MORLAIX**Rivière : **Le Queffleuth****Grande surface à côté de la rue de Brest****1** Repère(s) sur le site**GÉNÉRAL****Unité de gestion :** Vilaine-Côtière Bretons**Code :** SPC VCB 29600-042**Date de mise à jour :** 05/09/2019**Auteur :** SPC VCB

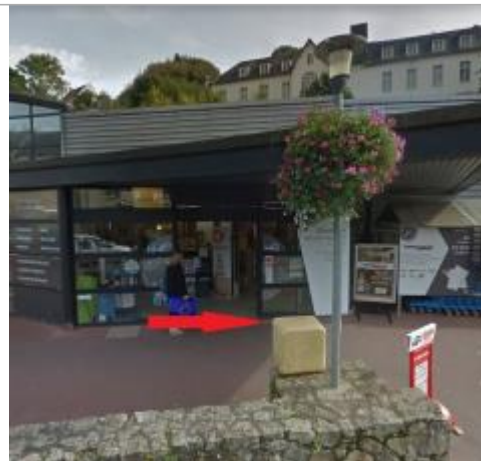
Vue d'ensemble de la façade de la grande surface

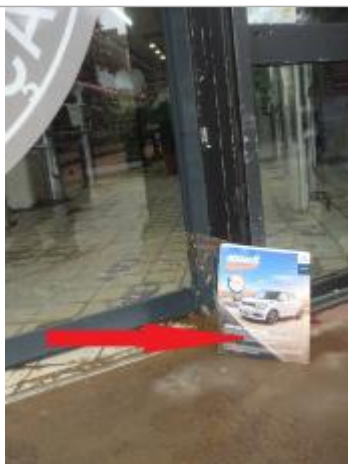
MARQUE**Maximum de l'inondation :** Oui**Visibilité :** Oui**État du repère :** Moyen**Pérennité :** Aucune**Repère calculé :** Non**PHEC :** Non renseigné**SOURCE DE REPÉRAGE : VISITE TERRAIN CEREMA - 14/10/2015****Type de repérage :** Campagne de terrain post-inondation**Organisme(s) :** CEREMA Ouest**SOL DEVANT LE SEUIL DE LA PORTE D'ENTRÉE DU SUPERMARCHÉ - 27/06/2019****Méthode :** Nivellement direct**Organisme :** GEOMEXPERT**Commentaires sur le nivellement :****Référence nivelée :** Autre type de référence**Description référence du repère :** Sol devant le seuil de la porte d'entrée d'Intermarché (au niveau du prospectus de la photo)**Système altimétrique :** NGF IGN 1969 (système normal)**Altitude de la référence (en m) :** 8.550 m**Différence entre le niveau d'eau et la référence (en m) :** 0.260 m**Altitude calculée de l'eau (en m) :** 8.81 m

Laisse de crue sur les vitrines à l'entrée du sipermarché
