Commune : **NEMOURS**Rivière : **Le Loing****Écluse n°12 des buttes****2** Repère(s) sur le site**GÉNÉRAL****Unité de gestion :** Seine moyenne-Yonne-Loing**Code :** WEB\_S\_201907165309**Date de mise à jour :** 16/07/2019**Auteur :** F. Pasquet

**1<sup>er</sup> Juin 2016**Nature de l'inondation : **Débordement de cours d'eau**Altitude calculée de l'eau : **non déterminé**Nature du repère : **Repère normalisé (décret n°2005-233)****Commentaires :** Macaron normalisé posé sur la culée amont rive droite du pont sur l'écluse des buttes, une dizaine de centimètres au-dessus de la plateforme de l'écluse**GÉNÉRAL****Code :** WEB\_R\_201906270244**Date de mise à jour :****Auteur :** F. Pasquet

**20 Janvier 1910**Nature de l'inondation : **Débordement de cours d'eau**Altitude calculée de l'eau : **60.27 m**Nature du repère : **Marque gravée****Commentaires :** Bajoyer aval rive droite de l'écluse. Marque gravée à gauche de l'échelle de crue en fonte.**GÉNÉRAL****Code :** WEB\_R\_201906275504**Date de mise à jour :****Auteur :** F. Pasquet

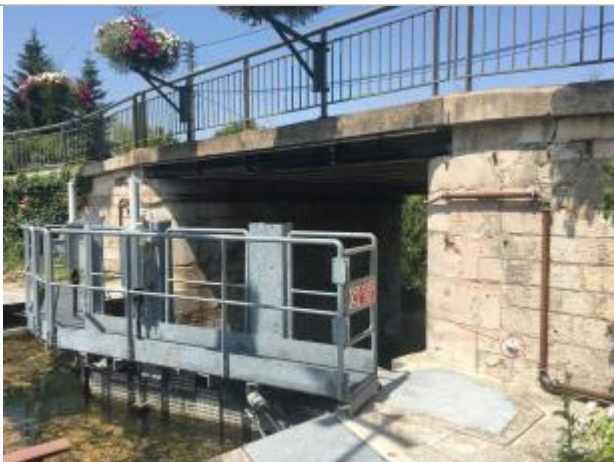
**MARQUE****Texte :** 1er juin 2016**Maximum de l'inondation :** Oui**Visibilité :** Oui**État du repère :** Bon**Pérennité :** Longue**Repère calculé :** Non**PHEC :** Oui**SOURCE DE REPÉRAGE : VISITE DE TERRAIN SPC SMYL - 26/06/2019****Type de repérage :** Autre**Organisme :** SPC Seine moyenne - Yonne - Loing**ESTIMATION - 27/06/2019****Méthode :** Autre**Organisme :** SPC Seine moyenne - Yonne - Loing**Commentaires sur le nivellement :** Estimation à l'oeil**Référence nivelée :** Autre type de référence**Description référence du repère :** Plateforme de l'écluse au pied de la culée rive droite du Pont sur l'écluse**Différence entre le niveau d'eau et la référence (en m) :** 0.100 m

Repère de crue VNF sur la pile de pont à l'aval rive droite de l'écluse

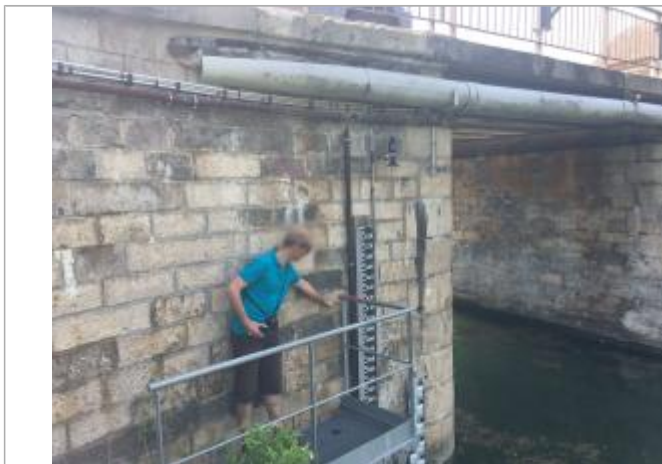
**MARQUE****Texte :** 20 janvier 1910**Maximum de l'inondation :** Oui**Visibilité :** Oui**État du repère :** Bon**Pérennité :** Longue**Repère calculé :** Non**PHEC :** Oui**SOURCE DE REPÉRAGE : VISITE DE TERRAIN SPC SMYL - 26/06/2019****Type de repérage :** Autre**Organisme :** SPC Seine moyenne - Yonne - Loing**LECTURE ÉCHELLE - 27/06/2019****Méthode :** Autre**Organisme :** SPC Seine moyenne - Yonne - Loing**Référence nivelée :** Marque d'inondation**Description référence du repère :** Zéro de l'échelle**Système altimétrique :** NGF IGN 1969 (système normal)**Altitude de la référence (en m) :** 56.010 m**Différence entre le niveau d'eau et la référence (en m) :** 4.260 m**Altitude calculée de l'eau (en m) :** 60.27

Vue générale de la situation du repère
