Commune : **NEMOURS**Rivière : **Le Loing**

Écluse n°12 des buttes

Repère(s) sur le site

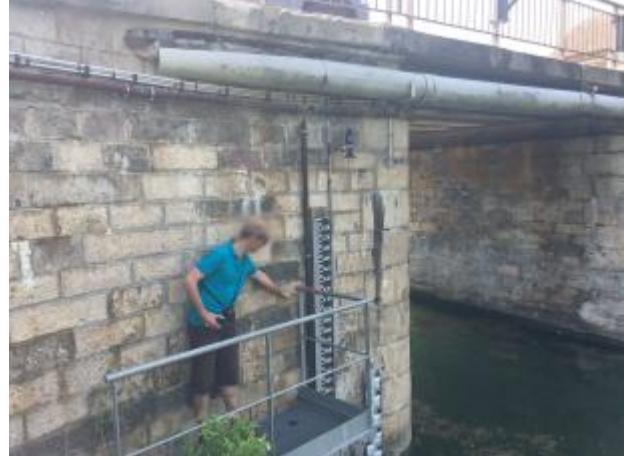
Photo du site

Commentaires : Macaron normalisé posé sur la culée amont rive droite du pont sur l'écluse des buttes, une dizaine de centimètres au-dessus de la plateforme de l'écluse

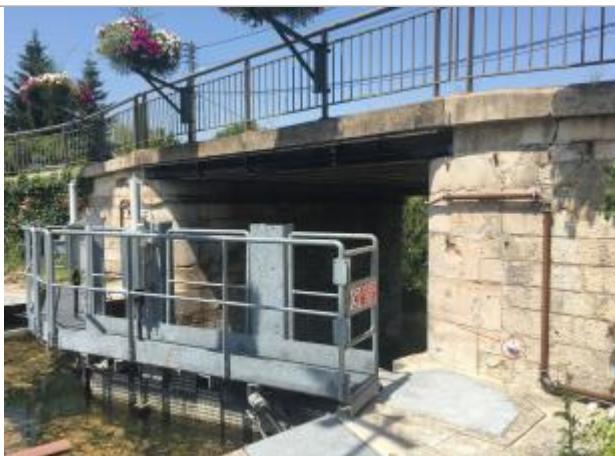
Repère de crue VNF sur la pile de pont à l'aval rive droite de l'écluse

Texte : 1er juin 2016
Maximum de l'inondation : Oui
Visibilité : Oui **État du repère :** Bon
Pérennité : Longue **Repère calculé :** Non
PHEC : Oui
