Commune : SAINT-FRICHOUX

La Rouquette #3

Code : AUDE18_S_1100

Code : AUDE18_R_1100_1

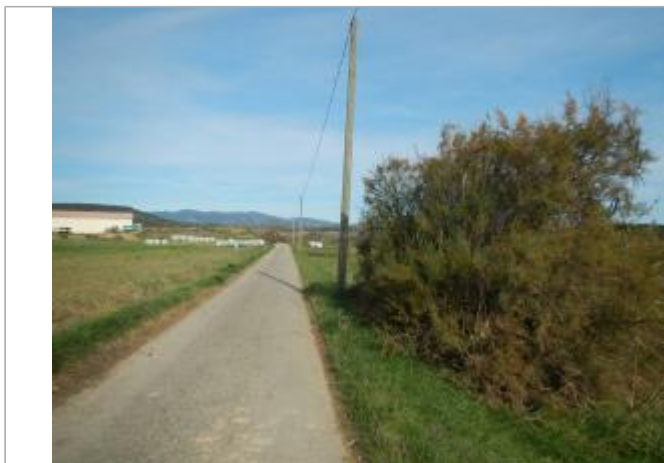
Vue du site

Commentaires : Tamaris au bord de la route - Rive gauche de La Reslause

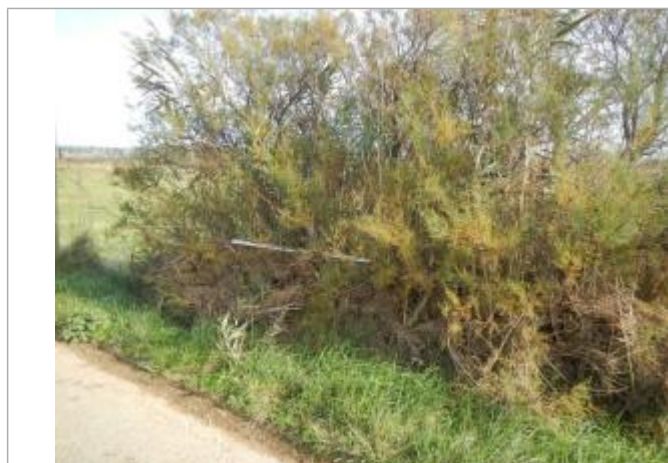
Vue du repère

Nature du repère : **Laisse d'inondation**

Commentaires : Dépôt dans l'arbre

Altitude de la référence (en m) : 57.325 m

Différence entre le niveau d'eau et la référence (en m) : 0.800 m

Altitude calculée de l'eau (en m) : 58.125
