Commune : SAINT-FRICHOUX

La Rouquette #3

Code : AUDE18_S_1100

SOURCE DE REPÉRAGE : RELEVÉ POST CRUES SUITE AUX DÉBOURDEMENTS DE L'AUDE LE 15 OCTOBRE 2018 PAR OTEIS POUR LE COMPTE DU SPC MO - 12/12/2018

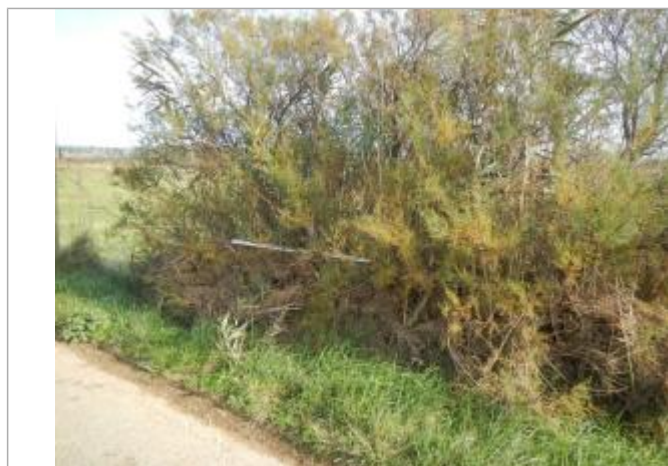
Vue du repère

Altitude calculée de l'eau : **58.125 m**

Nature du repère : **Laisse d'inondation**

Commentaires : Dépôt dans l'arbre

Différence entre le niveau d'eau et la référence (en m) : 0.800 m
