Commune : **CABRESPINE**

Rivière : **La Clamoux**

## Chemin de Saint-Martin, amont cimetière

**Code :** AUDE18\_S\_818

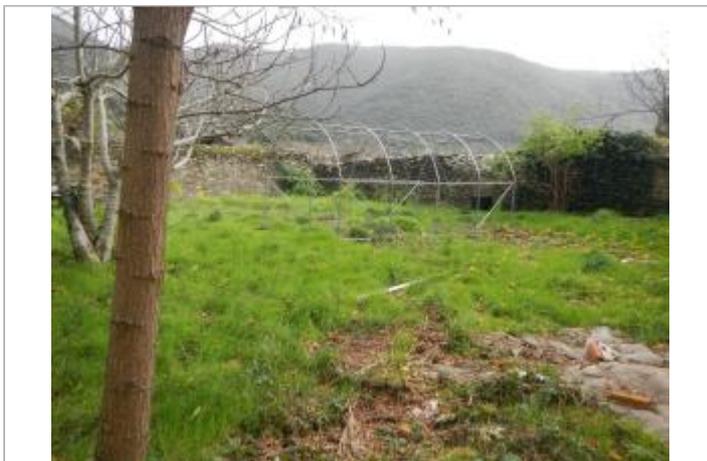
**Commentaires :** Premier jardin après le parking, après la serre

Vue du site

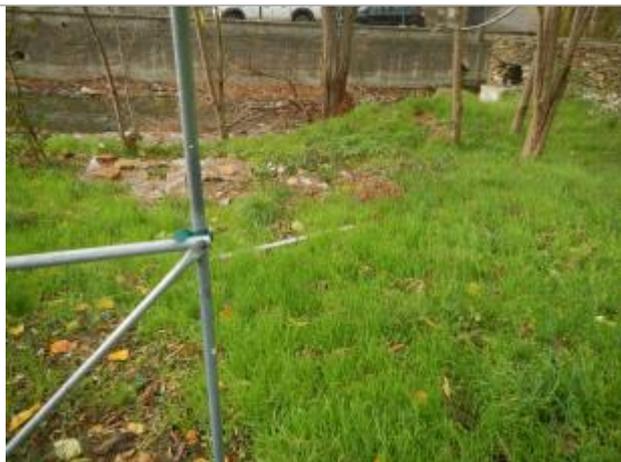
Nature du repère : **Laisse d'inondation**

**Commentaires :** Dépôt sur le sol

**Description référence du repère :** sommet de la laisse

**Altitude de la référence (en m) :** 301.334 m

Vue du repère
