Commune : LA REDORTE

Stade Henri Pau

Rivière : L' Argent-Double

GÉNÉRAL**Unité de gestion :** Méditerranée Ouest**Code :** AUDE18_S_904**Date de mise à jour :** 23/07/2019**Auteur :** SPC MO

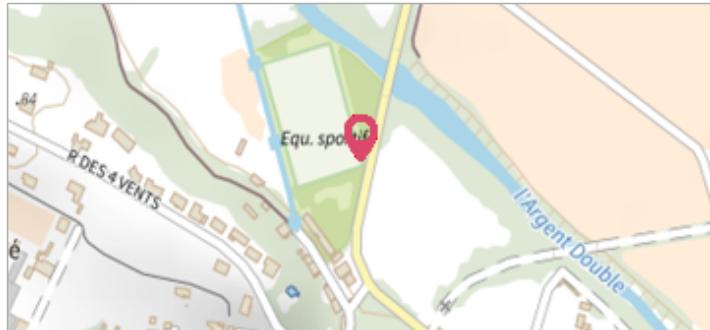
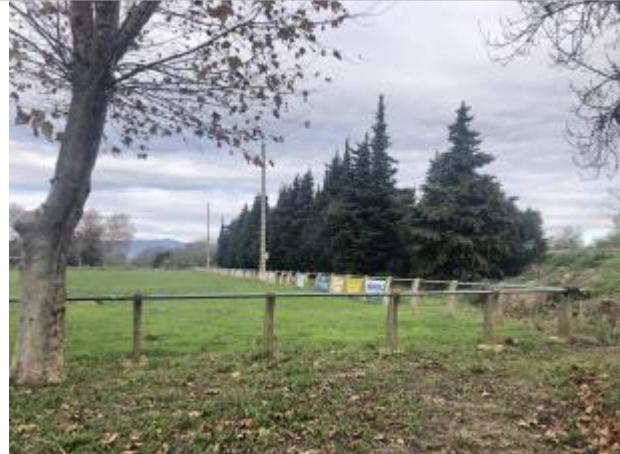
Vue du site

Commentaires : Au coin du stade, proche de la route

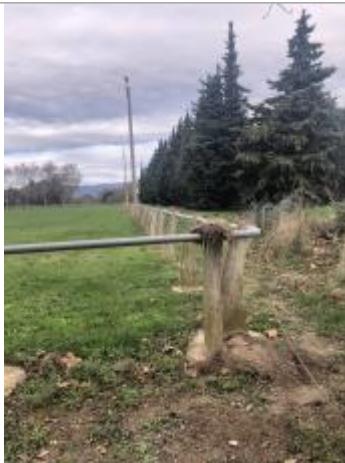
Vue du repère

**15 Octobre 2018**Nature de l'inondation : **Débordement de cours d'eau**Altitude calculée de l'eau : **58.398 m**Nature du repère : **Laisse d'inondation**

Commentaires : Suite décrue, laisse sur barrière stade (coté droit)

MARQUE**Maximum de l'inondation :** Non renseigné**Visibilité :** Non renseigné**État du repère :** Non renseigné**Pérennité :** Non renseigné**Repère calculé :** Non renseigné**PHEC :** Non renseigné**SOURCE DE REPÉRAGE : RELEVÉ POST CRUES SUITE AUX DÉBORDEMENTS DE L'AUDE LE 15 OCTOBRE 2018 PAR OTEIS POUR LE COMPTE DU SPC MO - 12/12/2018****Type de repérage :** Campagne de terrain post-inondation
Organisme : OTEIS**NIVELLEMENT INITIAL - 27/11/2018****Méthode :** Non renseigné**Organisme :** OTEIS**Référence nivelée :** Autre type de référence**Description référence du repère :** Socle béton au pied du poteau**Système altimétrique :** NGF IGN 1969 (système normal)**Altitude de la référence (en m) :** 57.298 m**Différence entre le niveau d'eau et la référence (en m) :** 1.100 m**Altitude calculée de l'eau (en m) :** 58.398
