Commune : **LA REDORTE****16 allée du parc**

GÉNÉRAL**Unité de gestion :** Méditerranée Ouest**Code :** AUDE18_S_905**Date de mise à jour :** 23/07/2019**Auteur :** SPC MO

**15 Octobre 2018**Nature de l'inondation : **Débordement de cours d'eau****Commentaires :** Sur un mur et le boîtierAltitude calculée de l'eau : **57.991 m**Nature du repère : **Laisse d'inondation****GÉNÉRAL****Code :** AUDE18_R_905_1**Date de mise à jour :****Auteur :** SPC MO

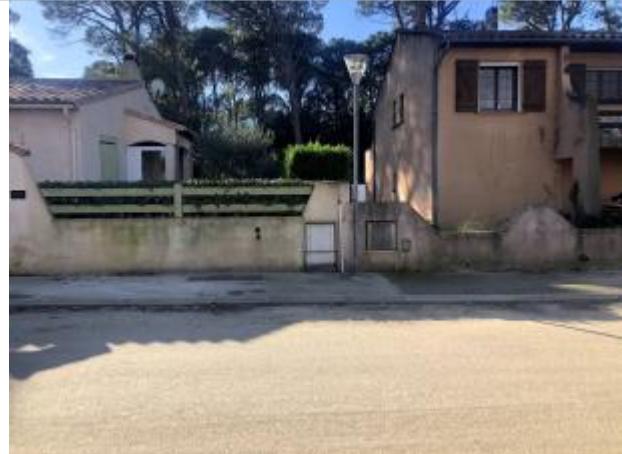
Vue du site

Commentaires : Trace d'humidité, trace sur toute la rue (portails, poteaux, murs...) à la même hauteur (trottoir un peu surélevé) - rive droite du Rivassel

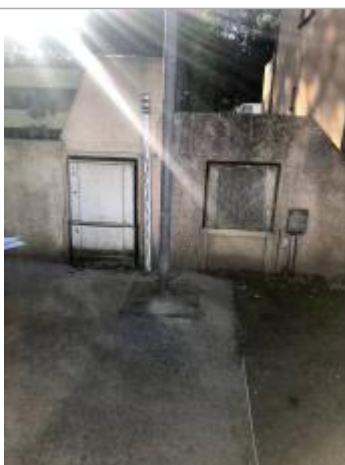
Vue du repère

MARQUE**Maximum de l'inondation :** Non renseigné**Visibilité :** Non renseigné**Etat du repère :** Non renseigné**Pérennité :** Non renseigné**Repère calculé :** Non renseigné**PHEC :** Non renseigné**SOURCE DE REPÉRAGE : RELEVÉ POST CRUES SUITE AUX DÉBORDEMENTS DE L'AUDE LE 15 OCTOBRE 2018 PAR OTEIS POUR LE COMPTE DU SPC MO - 12/12/2018****Type de repérage :** Campagne de terrain post-inondation
Organisme : OTEIS**NIVELLEMENT INITIAL - 27/11/2018****Méthode :** Non renseigné**Organisme :** OTEIS**Référence nivélée :** Autre type de référence**Description référence du repère :** Trottoir**Système altimétrique :** NGF IGN 1969 (système normal)**Altitude de la référence (en m) :** 57.811 m**Différence entre le niveau d'eau et la référence (en m) :** 0.180 m**Altitude calculée de l'eau (en m) :** 57.991
