Commune : LA REDORTE

35 impasse des écureuils

Unité de gestion : Méditerranée Ouest**Code :** AUDE18_S_907**Date de mise à jour :** 23/07/2019**Auteur :** SPC MO

Code : AUDE18_R_907_1**Date de mise à jour :****Auteur :** SPC MO

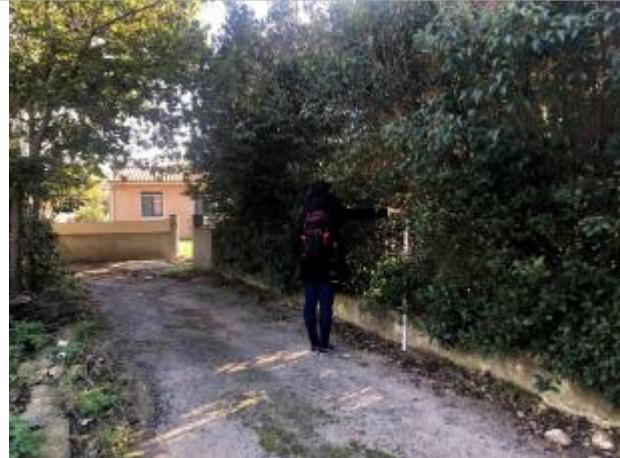
Vue du site

Commentaires : Rue ravagée par le passage de l'eau, poteau au sol, laisse de crues partout - rive droite du Rivassel

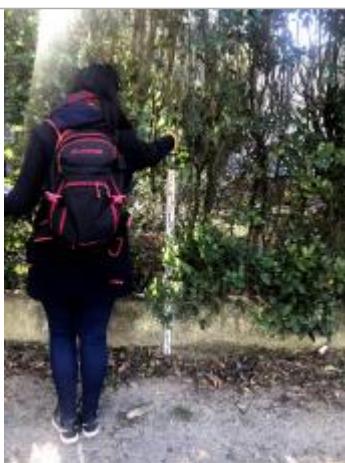
Vue du repère

Commentaires : Sur le grillage

Altitude calculée de l'eau : **58.134 m**

Nature du repère : Laisse d'inondation

Méthode : Non renseigné**Organisme :** OTEIS**Référence nivélée :** Autre type de référence**Description référence du repère :** Sol**Système altimétrique :** NGF IGN 1969 (système normal)**Altitude de la référence (en m) :** 57.094 m**Différence entre le niveau d'eau et la référence (en m) :** 1.040 m**Altitude calculée de l'eau (en m) :** 58.134
