Commune : **LA REDORTE**Rivière : **L' Argent-Double****Chemin rue du pic de Nore****Commentaires :** En bordure du chemin**1** Repère(s) sur le site**GÉNÉRAL****Unité de gestion :** Méditerranée Ouest**Code :** AUDE18_S_908**Date de mise à jour :** 23/07/2019**Auteur :** SPC MO

GÉOLOCALISATION**Coordonnées WGS84 :** X: 2.64525084 / Y: 43.25735350**Coordonnées RGF93 (Lambert 93) :** X: 671176.21 / Y: 6239861.02**Coordonnées RGF93 (ETRS89) :** X: 2.6452508 / Y: 43.2573535**Code Hydro:** Y1430540**Rive de référence:** Droite**15 octobre 2018**

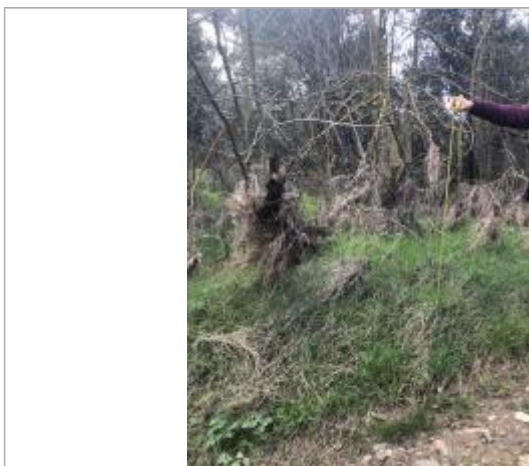
Vue du repère

Nature de l'inondation : **Débordement de cours d'eau**Altitude calculée de l'eau : **61.65 m**Nature du repère : **Laisse d'inondation****Commentaires :** Laisse dans la végétation**GÉNÉRAL****Code :** AUDE18_R_908_1**Date de mise à jour :****Auteur :** SPC MO

MARQUE**Maximum de l'inondation :** Non renseigné**Visibilité :** Non renseigné**État du repère :** Non renseigné**Pérennité :** Non renseigné**Repère calculé :** Non renseigné**PHEC :** Non renseigné**SOURCE DE REPÉRAGE : RELEVÉ POST CRUES SUITE AUX DÉBOREMENTS DE L'AUDE LE 15 OCTOBRE 2018 PAR OTEIS POUR LE COMPTE DU SPC MO - 12/12/2018****Type de repérage :** Campagne de terrain post-inondation**Organisme(s) :** OTEIS**NIVELLEMENT INITIAL - 27/11/2018****Méthode :** Non renseigné**Organisme :** OTEIS**Référence nivelée :** Autre type de référence**Description référence du repère :** Sol**Système altimétrique :** NGF IGN 1969 (système normal)**Altitude de la référence (en m) :** 60.480 m**Différence entre le niveau d'eau et la référence (en m) :** 1.170 m**Altitude calculée de l'eau (en m) :** 61.65
