Commune : **LA REDORTE** | Rivière : **L' Argent-Double**

**35 rue de l'argent double**

**Code :** AUDE18\_R\_909\_1 **Date de mise à jour :** 30/07/2019  
**Auteur :** SPC MO

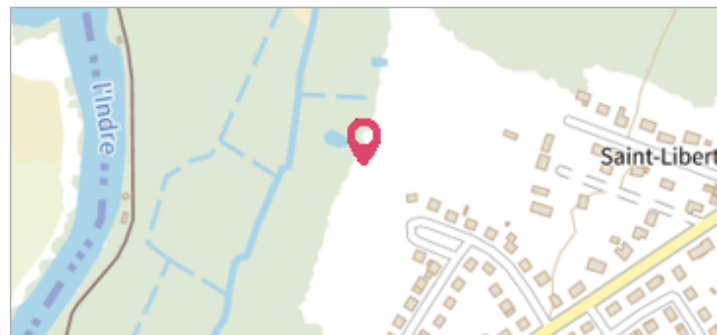
**Commentaires :** Sur le tuyau pluvial au coin de la rue
