Commune : **LA REDORTE**

## 1 chemin de l'étang

**Code :** AUDE18\_S\_910

**SOURCE DE REPÉRAGE : RELEVÉ POST CRUES SUITE AUX DÉBOREMENTS DE L'AUDE LE 15 OCTOBRE 2018 PAR OTEIS POUR LE COMPTE DU SPC MO - 12/12/2018**

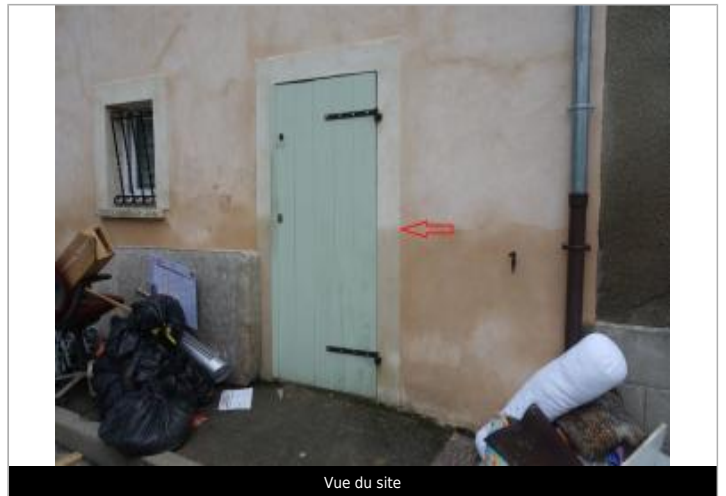
Vue du site

**Commentaires :** En bordure de propriété - rive droite du Rivassel

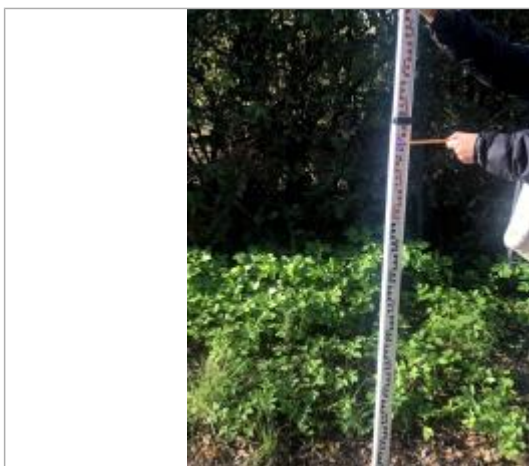
Vue du repère

Nature du repère : **Laisse d'inondation**

**Commentaires :** Laisse sur la haie et sur le grillage

**Description référence du repère :** Terrain naturel (au niveau de la haie)

**Différence entre le niveau d'eau et la référence (en m) :** 0.860 m

**Altitude calculée de l'eau (en m) :** 58.582
