Commune : **LA REDORTE** | Rivière : **L' Argent-Double**

## Intersection argent double / canal du midi

**Unité de gestion** : Méditerranée Ouest  
**Code** : AUDE18\_S\_914      **Date de mise à jour** : 23/07/2019  
**Auteur** : SPC MO

**Code** : AUDE18\_R\_914\_1      **Date de mise à jour** : 23/08/2019  
**Auteur** : SPC MO

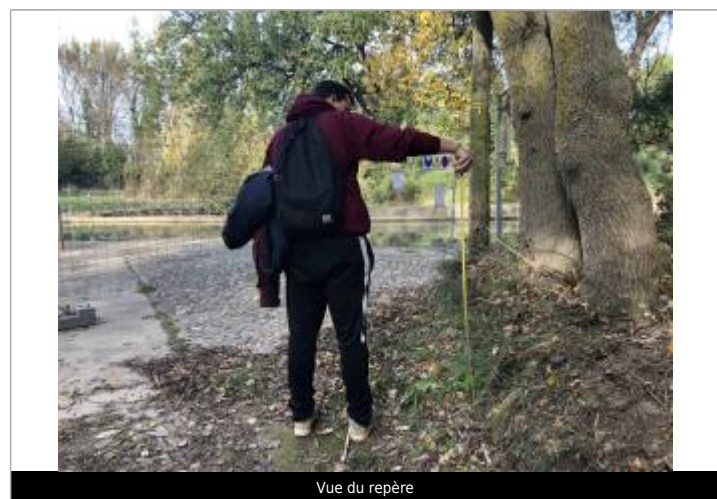
**15 octobre 2018**      Altitude calculée de l'eau : **52.346 m**

Nature de l'inondation : **Débordement de cours d'eau**      Nature du repère : **Laisse d'inondation**

**Commentaires** : Laisse de crue à coté du canal du midi quand l'argent double passe au dessous du canal
