Repère(s) sur le site

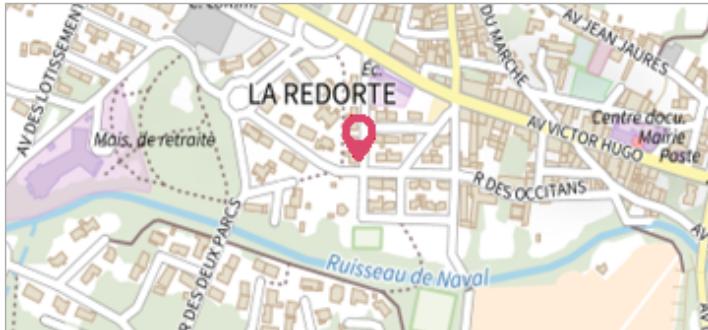
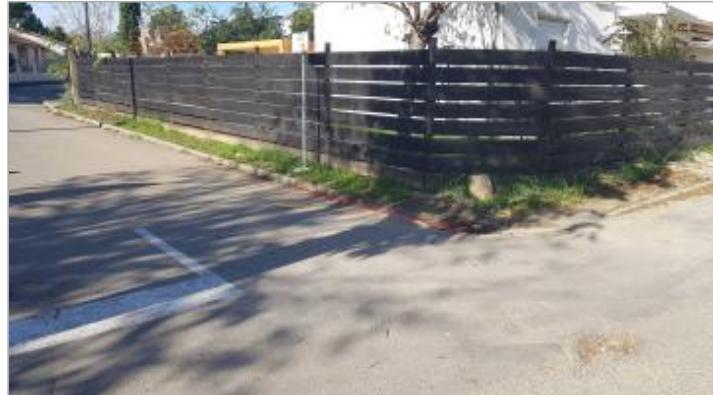
Vue du site

Commentaires : Barrière à l'angle de la rue - rive gauche du Rivassel

Commentaires : L'eau s'est arrêtée au trottoir
