Commune : **RIEUX-MINERVOIS** | Rivière : **L' Argent-Double**

**Chemin des Tuileries #2**

**Unité de gestion** : Méditerranée Ouest  
**Code** : AUDE18\_S\_1049      **Date de mise à jour** : 23/07/2019  
**Auteur** : SPC MO

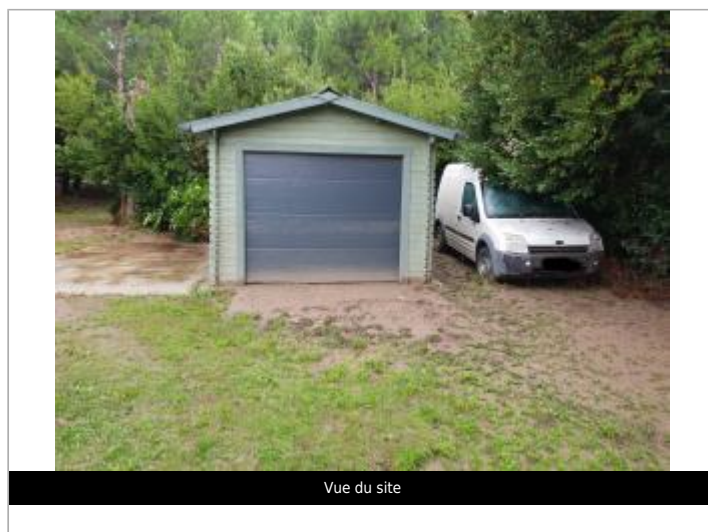
**Commentaires** : Garage de la 1ere maison, face à la chapelle

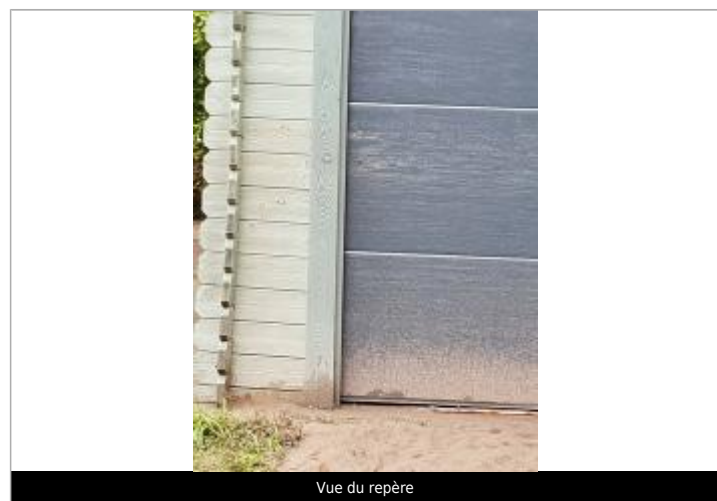
**Code** : AUDE18\_R\_1049\_1      **Date de mise à jour** : 22/08/2019  
**Auteur** : SPC MO

**15 octobre 2018**      Altitude calculée de l'eau : **107.33 m**

**Commentaires** : Trace extérieure garage bois coté gauche du portail, depuis la dalle

**Méthode** : Nivellement direct  
**Organisme** : OTEIS  
**Référence nivelée** : Autre type de référence  
**Description référence du repère** : Seuil de la dalle de garage  
**Système altimétrique** : NGF IGN 1969 (système normal)  
**Altitude de la référence (en m)** : 106.390 m  
**Différence entre le niveau d'eau et la référence (en m)** : 0.940 m  
**Altitude calculée de l'eau (en m)** : 107.33
